Schade door condensvorming in constructie

Combinatie hsb en metalen gevelafwerking zorgt voor problemen

Tekst en beeld: Ir. J.H.Th.O. Kettlitz, Kettlitz Gevel- en Dakadvies

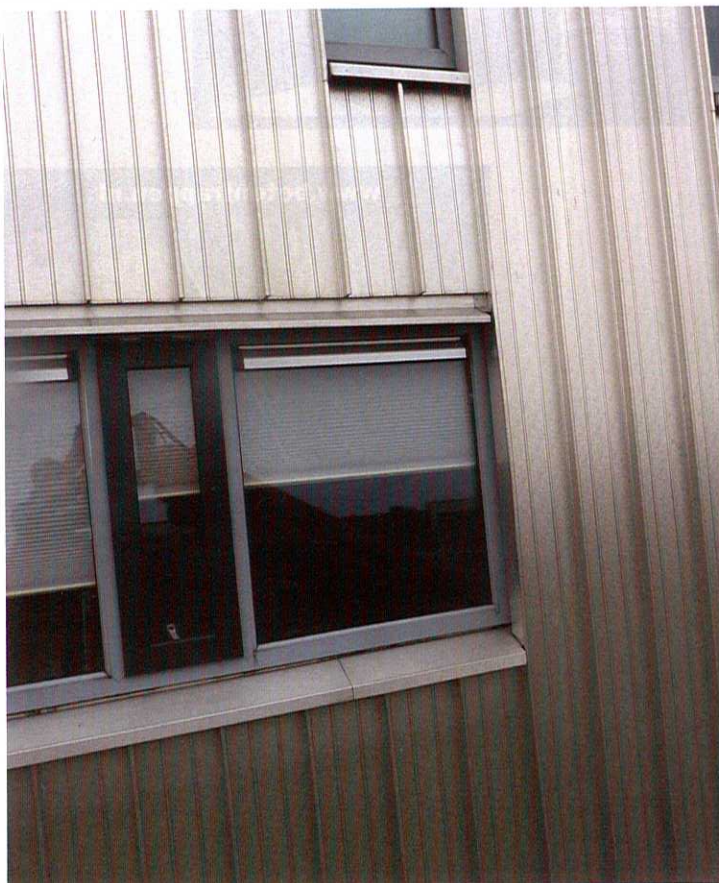
1

1. De gevel is afgewerkt met aluminium felsbanen.
2. Bij dit raam is duidelijk sprake van vochtschade.
3. Op de verwijderde triplex plaat zijn natte plekken aanwezig.
4. Aan de buitenzijde wordt een nieuwe waterkerende folie aangebracht.

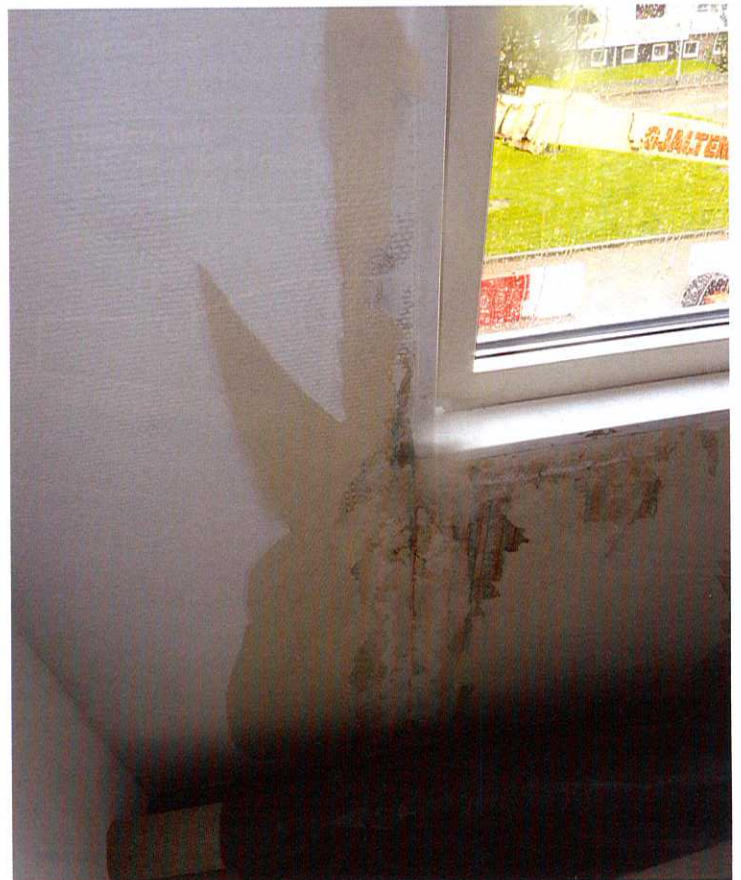
2

Beide constructie-onderdelen, de hsb-elementen en de aluminium gevelafwerking, zijn door twee verschillende bedrijven gerealiseerd. Beide zijn ervan uitgegaan dat het andere bedrijf voor de waterdichtheid van de gevelconstructie zou zorgen. Daarom waren de raamdetailleringen niet overal waterdicht uitgevoerd en was een waterkerende folie in plaats van een waterdichte laag aangebracht. Ook is de achteroverhellende gevel wat betreft waterdichtheid niet als een dak beschouwd.

De lekkages rondom de kozijnen bij het aanpalende pand zijn opgelost door de detaillering alsnog af te stemmen op de toepassing onder een helling. Vochtige en aangetaste houten delen zijn verwijderd en vervangen.

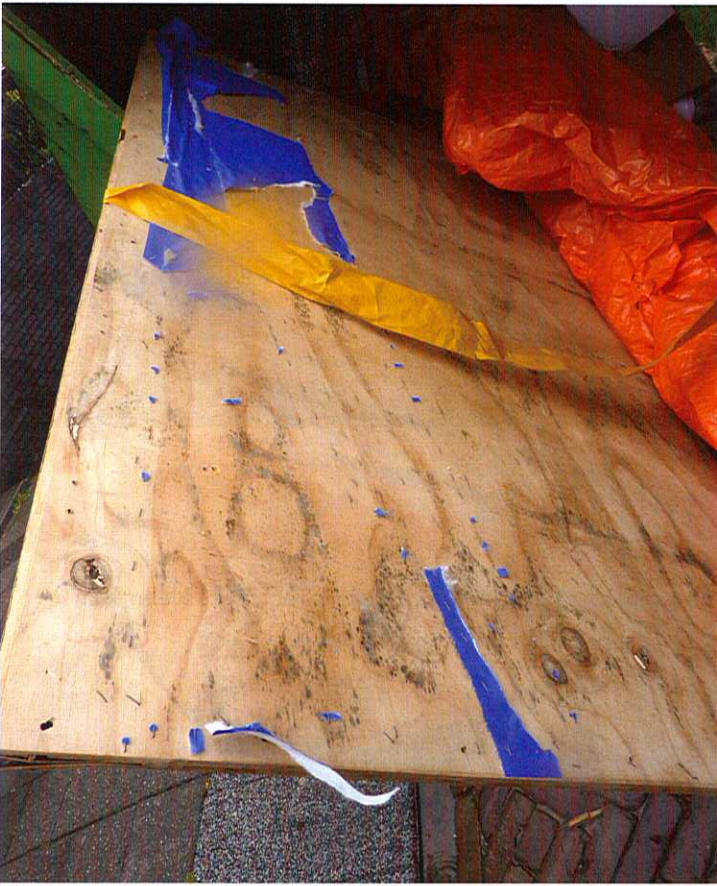
3

Hiermee waren de problemen rondom de ramen deels verklaard, maar was er nog geen oorzaak gevonden voor het vocht op andere plaatsen. Men ontdekte bij nader onderzoek dat dit vocht een gevolg was van de aanwezigheid van condens in de constructie.

Als gevolg hiervan kon warme en vochtige binnenlucht in de constructie-opbouw dringen en zo door de dampdoorlatende folie heen in contact komen met de achterzijde van de in de winter koude aluminium banen. Een aanzienlijke condensatie was het gevolg. Omdat een spouw ontbrak, raakte dit vocht opgesloten. Via de overlappen van de waterkerende folie en via bij het aanbrengen in deze folie ontstane scheuren kon dit vocht in de opbouw dringen, met het vochtig worden van het hout en dreigende houtrot tot gevolg.
