raam, en deur

De aansluiting van kozijn op bouwkundig kader

Waar het allemaal niet goed kan gaan

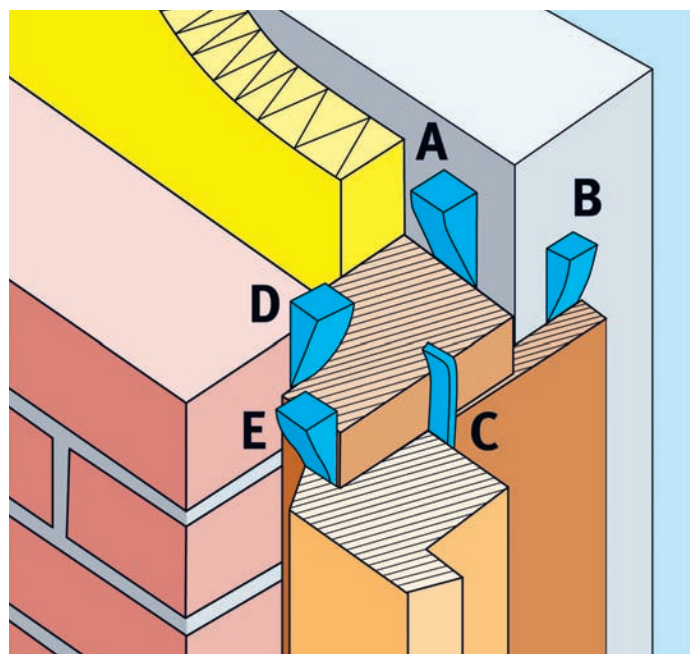
Een kozijn aansluiten op het bouwkundig kader is niet makkelijk, want elke dichting heeft zijn functie

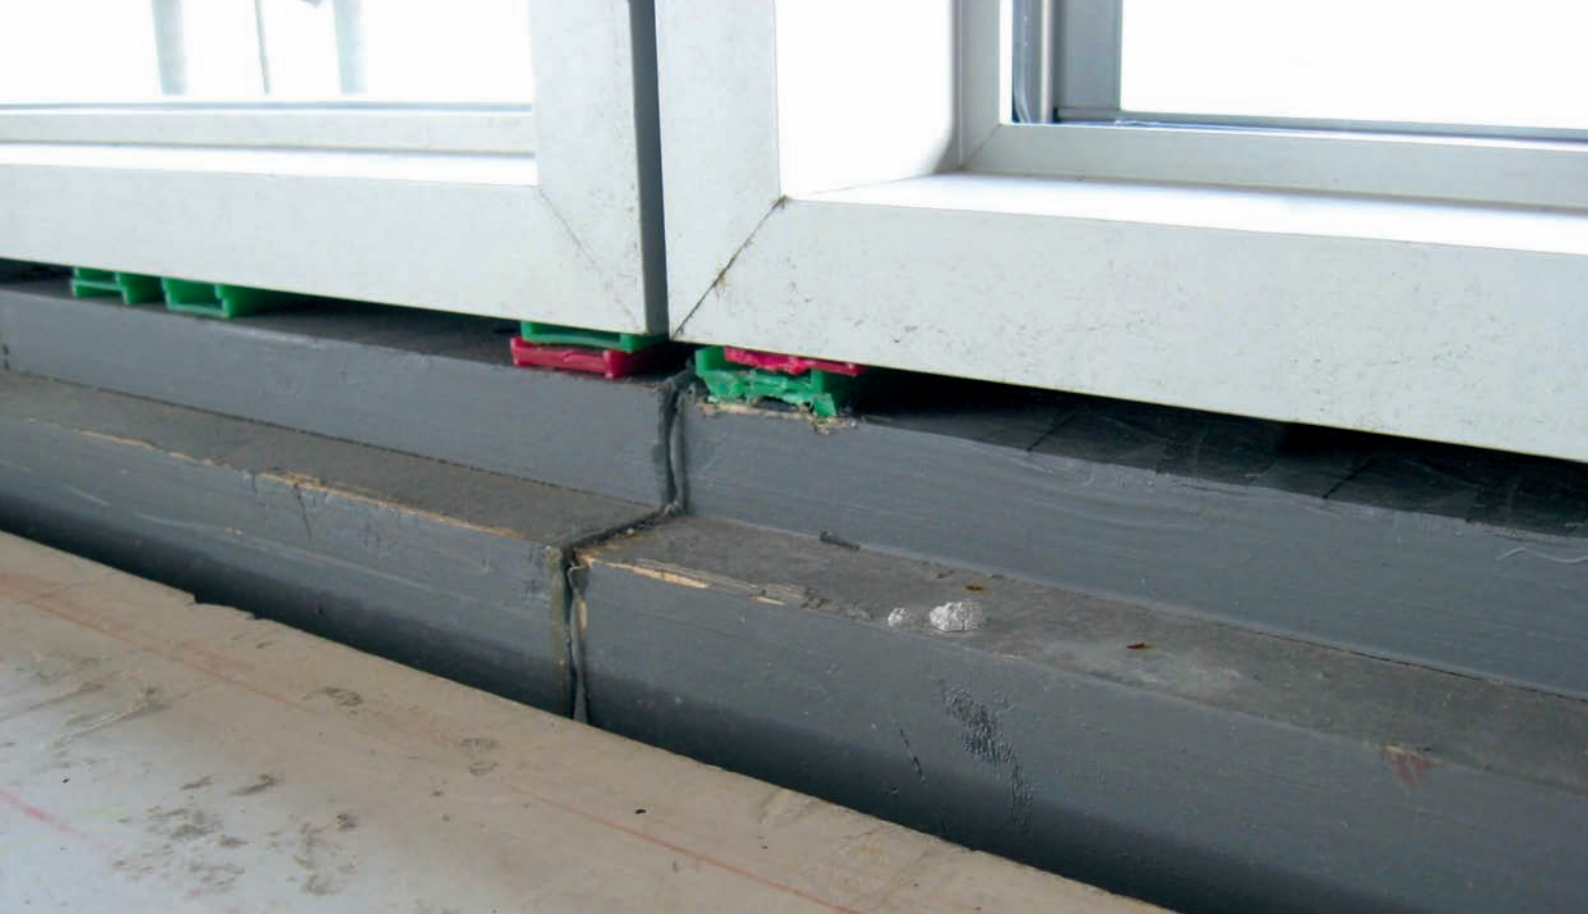
Aansluiting aluminium kozijn op een houten stelkozijn. En hoe nu afdichten?

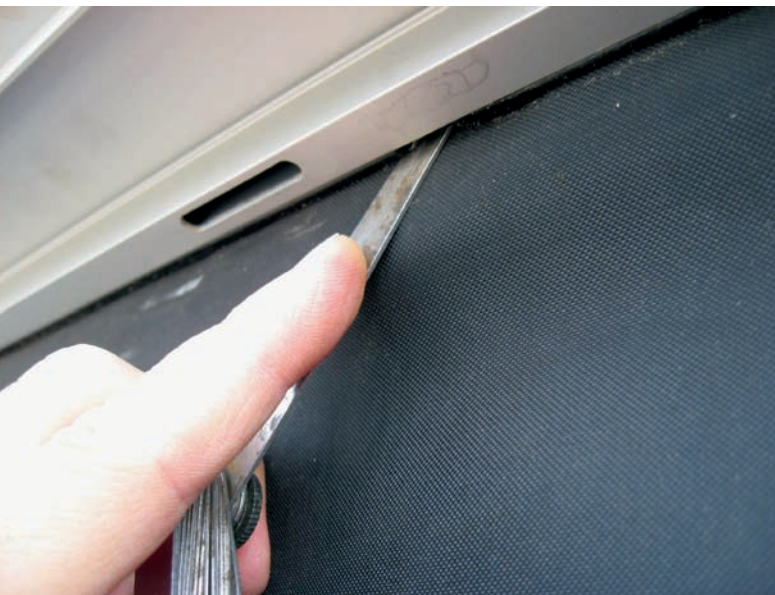
Wat ook veel voorkomt, is dat de aanslag bij aluminium of kunststof kozijnen niet vlak is. Daardoor ontstaan maatverschillen en sluiten buitenafdichtingsrubbers niet goed aan. Op de lekkages die daarvan het gevolg zijn, kun je wachten.

De aansluiting van het buitenafdichtingsrubber is niet strak en sluit niet aan

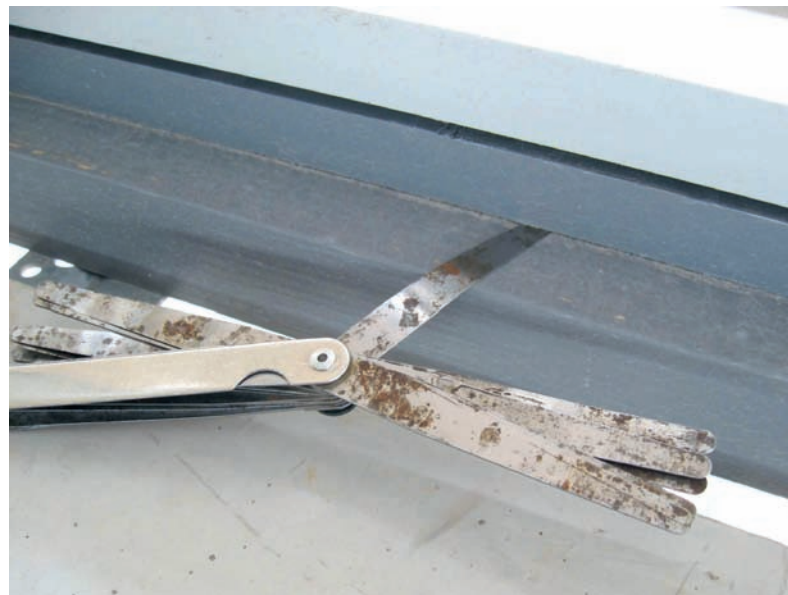
Het dubbelhouten stelkozijn is niet luchtdicht verlijmd

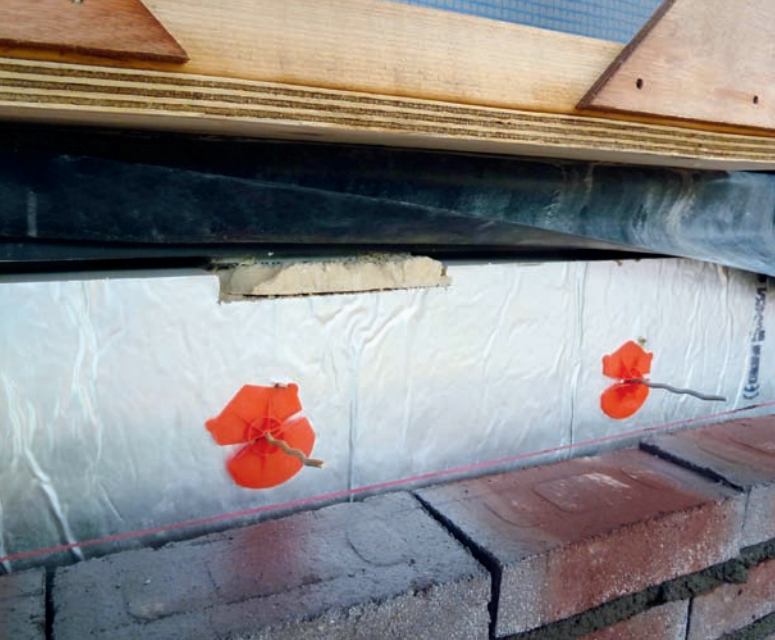
Een ander knelpunt is een slechte aansluiting op de isolatie van de gevelconstructie. Dit leidt tot thermische lekken en kan de warmteweerstand, een heikel punt in het hedendaagse bouwen, aanzienlijk verminderen. Nu wordt de isolatie veelal door anderen aangebracht, maar je wilt als kozijnleverancier en montagebedrijf toch niet aangekeken worden op dit soort omissies. Want jij was tenslotte de laatste die aan dit detail gewerkt heeft.

Isolatie sluit niet strak aan tegen het stelkozijn

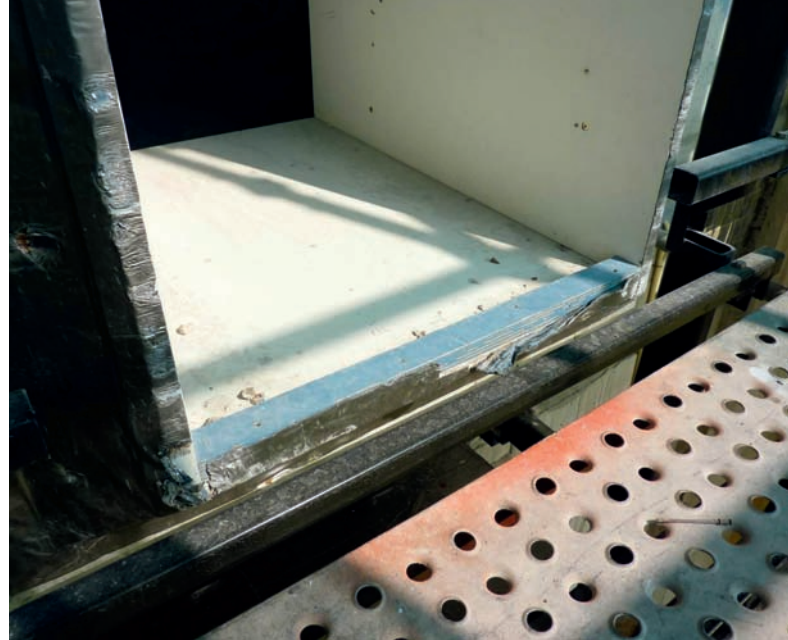
Bij waterdichte en waterwerende lagen gaat het ook vaak fout. De montage gebeurt met verkeerde materialen of wel met de juiste materialen maar op de verkeerde manier. Vaak laat men deze lagen niet dakpansgewijs overlappen of worden ze op een ondoordachte manier door het een of ander geperforeerd. De gevolgen laten zich raden.

De waterdichte laag rondom het stelkozijn is beschadigd

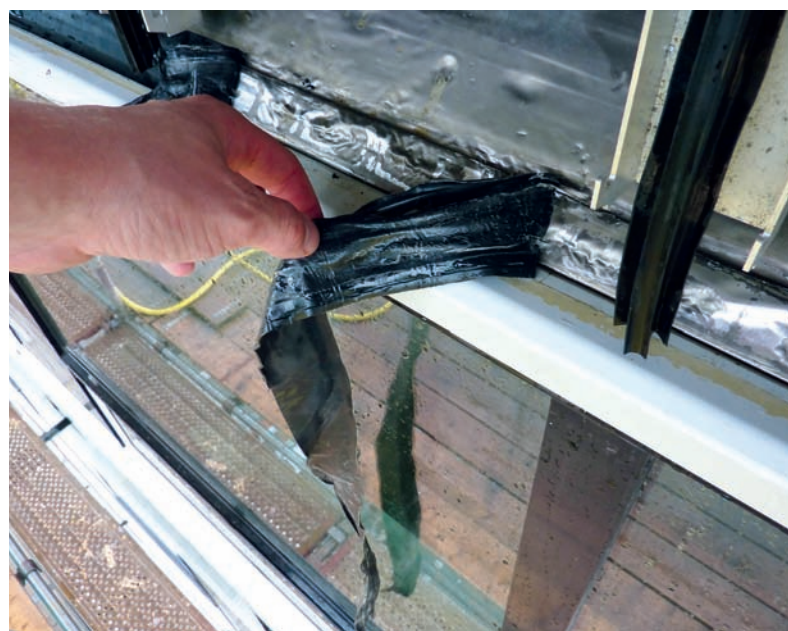
De waterdichting (het tape) laat los

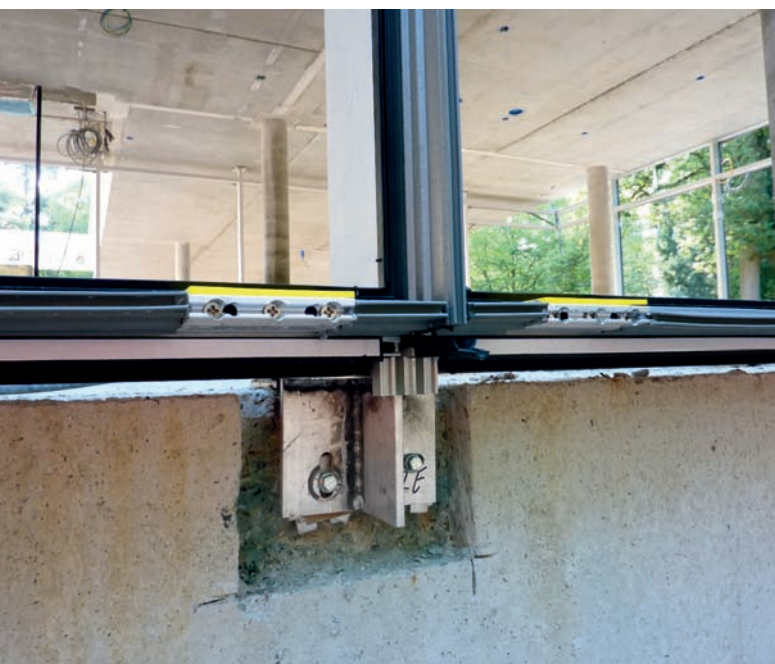
Zie het maar luchtdicht en isolerend te krijgen

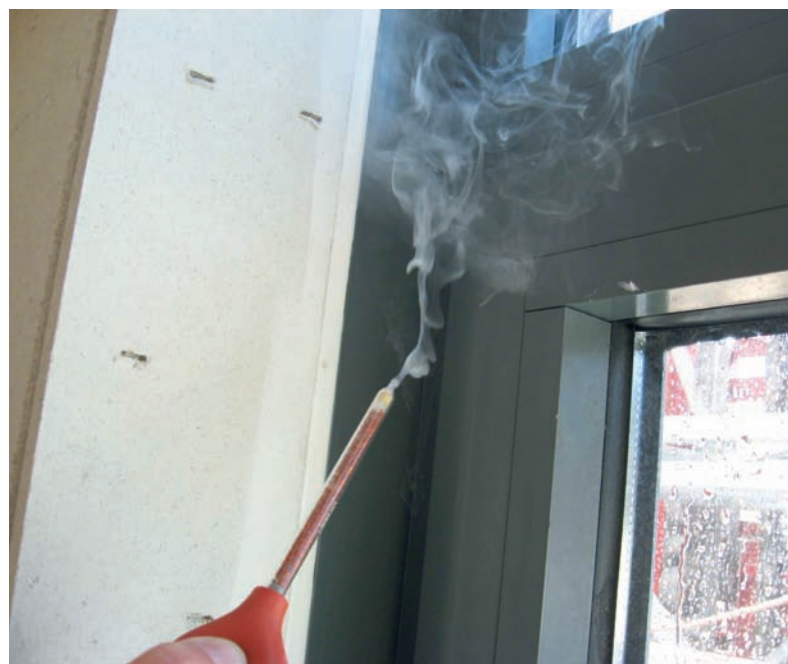
Onderzoek met rook naar luchtlekken
