REALISATIE BRANDSCHEIDINGEN:

TEKST IR. CAROLIEN BOOT-DIJKHUIS

THEMA:
BRANDVEILIGHEID

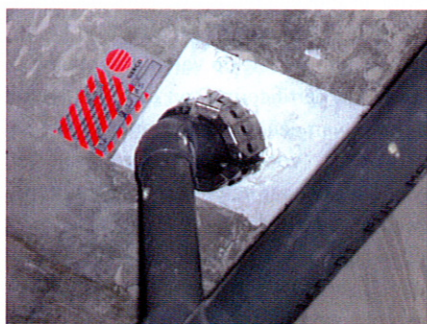
Voorbeeld 1. Fout! Het manchet sluit niet volledig aan op de betonvloer waardoor zelfs na het opschuimen van het grafiet een opening aanwezig blijft en branddoorslag kan plaatsvinden.

De wijze waarop het manchet is bevestigd is niet juist. Het manchet sluit niet volledig aan op de betonvloer waardoor altijd (dus ook als het grafiet in het manchet is opgeschuimd) een opening aanwezig blijft en branddoorslag kan plaatsvinden. Bovendien is het manchet met te weinig clips

bevestigd, en sluit het manchet niet goed. De schakels moeten namelijk netjes tegen elkaar liggen; dus niet in een punt. Dit is een typische uitvoeringsfout.

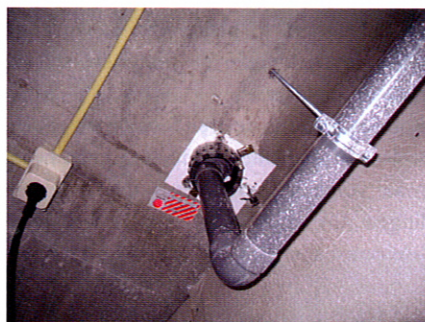
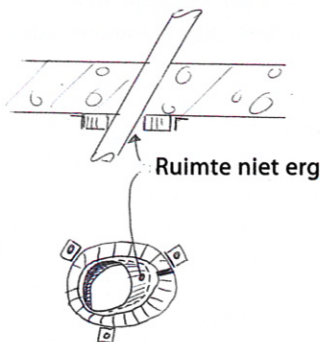
Voorbeeld 1. Goed! De goede uitvoering is hier aangegeven. Tussen manchet en leiding is nu wel ruimte aanwezig, maar deze ruimte wordt bij brand afgedicht door het opschuimende grafiet.

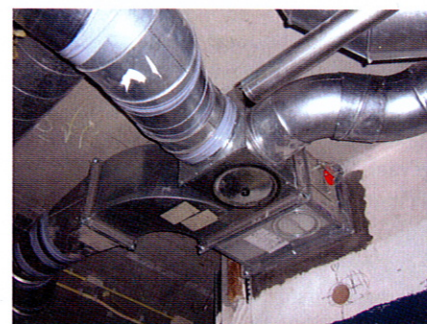
Voorbeeld 2. Fout! Hier ontbreken de isolatie tussen wand en brandklep en is de ondersteuning van de brandklep en de luchtkanalen niet goed.

De afdichting tussen kanaal en wand met mortel is correct. Wat hier in de uitvoering misgaat is het ontbreken van isolatie tussen wand en brandklep (aanbrengen t/m kleppenblad) en het ondersteunen van de

brandklep en de luchtkanalen. Wederom een typische uitvoeringsfout, waarbij de fout enerzijds bij de installateur (ophanging kanalen en klep) en anderzijds bij de applicateur (isolatie) ligt.

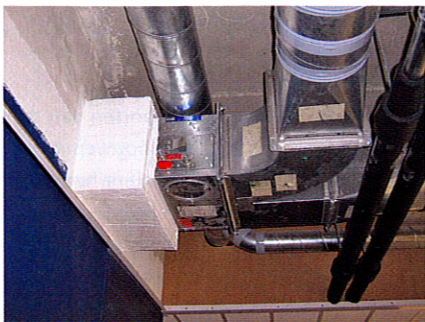
Voorbeeld 2. Hier is de verbeterde situatie aangegeven met isolatie van wand tot en met kleppenblad; de ophanging is echter nog steeds niet correct.

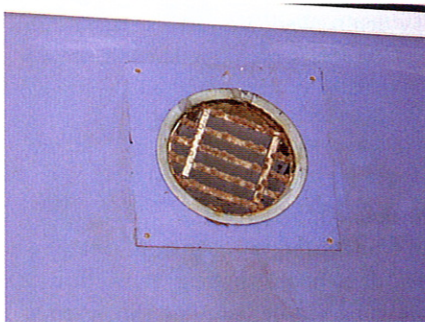
Voorbeeld 3. Fout! Door de luchtsnelheid wordt het bij verhitte opschuimende materiaal met de stroming het systeem mee in gezogen.

Indien het ventilatiesysteem niet wordt uitgeschakeld bij brand – en dat is meestal het geval – is (ook) onder brandomstandigheden sprake van luchtstroming in het ventilatiekanaal. Bij verhitte opschuimende roosters zijn getest in een drukloos systeem (volgens NEN 6069 of NEN-EN 1366-3); de aanwezige luchtsnelheid door het systeem is dan gering. Wordt de ventilatie niet uitgeschakeld dan zullen de roos-

ters, afhankelijk van de grootte van de luchtsnelheid, niet goed opschuimen. Door de luchtsnelheid wordt het bij verhitte opschuimende materiaal namelijk met de stroming het systeem mee in gezogen. Bij verhitte opschuimende roosters moeten dus niet worden toegepast als kanaalbeëindiging van een luchtkanaal. In plaats daarvan zal een brandklep of vlinderklep volgens NEN 6077 of NEN-EN 1366-2 moeten worden toegepast. De foto toont een oplossing met vlinderklep. Indien de ventilatie bij brand automatisch wordt uitgeschakeld kan overigens wel worden volstaan met bij verhitte opschuimende roosters.

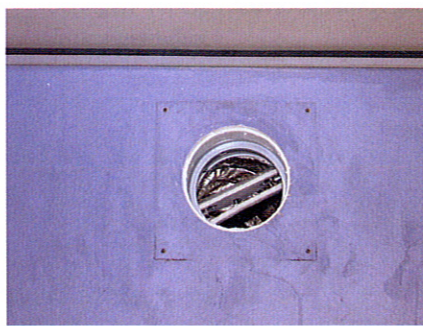
Voorbeeld 3. Goed! Bij verhitte opschuimende roosters moeten niet worden toegepast als kanaalbeëindiging van een luchtkanaal. In plaats daarvan zal een brandklep of vlinderklep moeten worden toegepast.

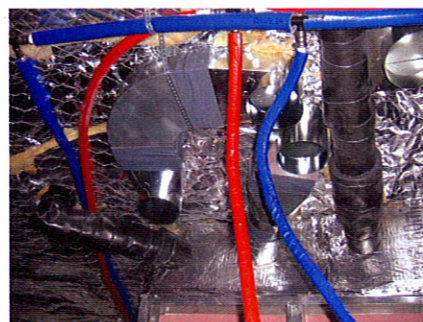
Voorbeeld 4. Fout! Er wordt onvoldoende nagedacht over de realisatie van de brandwerendheid van de leidingen die door de vloer voeren.

De brandwerendheid van de opbouw van de vloeren zelf wordt over het algemeen goed onderzocht; er wordt bijvoorbeeld een extra plafond voorzien en op de houten vloerdelen komt een voegafdekking. Er wordt echter onvoldoende nagedacht over de realisatie van de brandwerendheid van de leidingen die door de vloer voeren. Men realiseert zich niet dat hier maatregelen getroffen moeten worden. De brandwerendheid is echter zo groot als de zwakste schakel. Op de foto, waar het plafond nog niet is aangebracht, kan na aanbrengen van het plafond eenvoudig branddoorslag plaatsvinden van de ventilatie-opening naar het plenum en vervolgens via de rioleringsleiding naar het bovengelegen compartiment. Tevens is een branddoorslagtraject aanwezig via het plenum naar de schacht (zie de schetsen). De oplossing bestaat uit het toepassen van manchetten bij de rioleringsleidingen, ter plaatse van de onderzijde van de vloer en schachtwand en het toepassen van brandkleppen (geen opschuimende roosters, zie voorbeeld 3) bij het ventilatiekanaal.

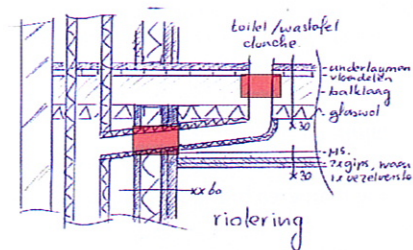
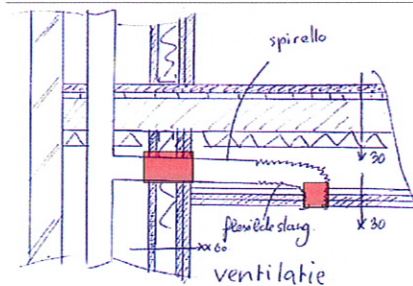
Voorbeeld 4. Goed! Gebruik manchetten bij de rioleringsleidingen, ter plaatse van de onderzijde van de vloer en schachtwand en het past brandkleppen toe bij het ventilatiekanaal.

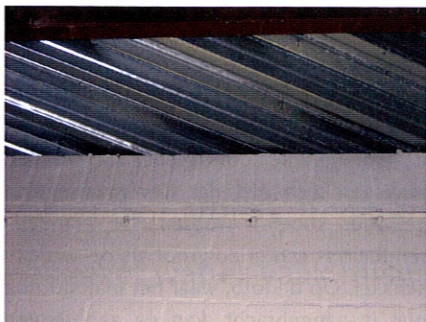
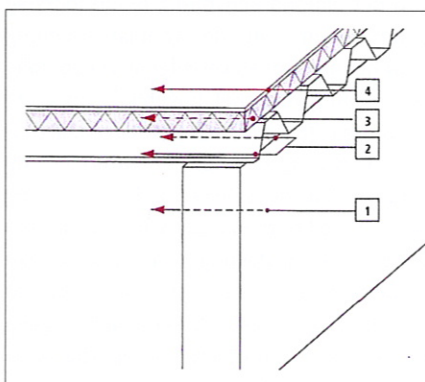
Voorbeeld 5. Fout! Er kan op diverse manieren branddoorslag plaatsvinden: via de wand zelf (nr. 1, in schets); via de cannelures (nr. 2); via het staaldak zelf (nr. 3) en via eventuele aanwezige brandbare isolatie (nr. 4).

Dit is geen correct aansluitdetail. Er kan op diverse manieren branddoorslag plaatsvinden:

- via de wand zelf;
- via de cannelures (onderzijde en bovenzijde!);
- via het staaldak zelf (temperatuurgeleiding);
- via eventuele aanwezige brandbare isolatie.

Branddoorslag via de wand sluiten we in dit voorbeeld even uit. Branddoorslag via de andere trajecten kan op de volgende wijze worden voorkomen:

- cannelurevulling aanbrengen (boven- en onderzijde);
- strook brandwerende beplating aanbrengen (bijvoorbeeld 15 mm proma-tect-H over 0,5 meter aan beide zijden van wand) of staaldak onderbreken;
- eventueel aanwezige brandbare isolatie onderbreken met steenwol;

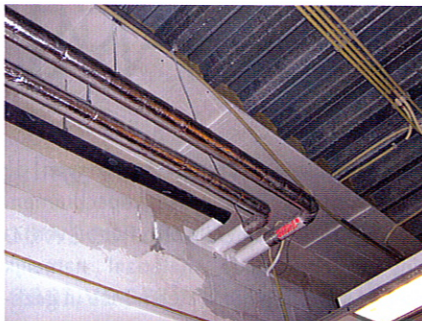
Voorbeeld 5. Goed! Cannelurevulling en strook brandwerende beplating aanbrengen of staaldak onderbreken en eventueel aanwezige brandbare isolatie onderbreken met steenwol.

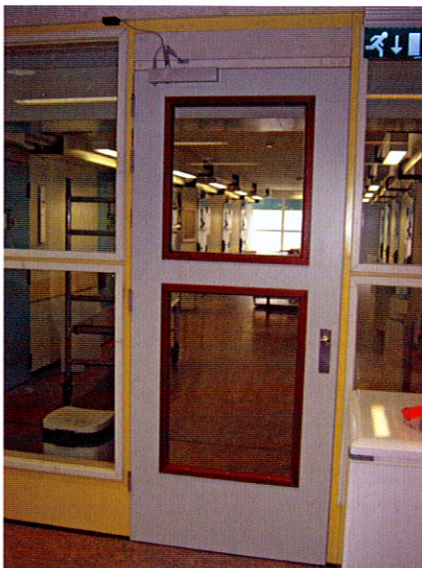
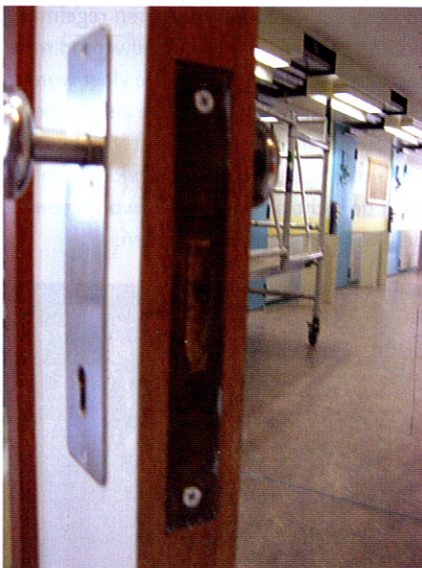
Voorbeeld 6. Fout! Door het ontbreken van de dagschoot is niet meer gegarandeerd dat de deur in de sponning blijft zitten als het opschuimende materiaal rondom de deur opschuimt bij brand.

In brandtesten van deuren is (veelal) wel een dagschoot aanwezig. Er wordt bij de plaatsing van de deur dus afgeweken van de geteste condities. Nagegaan moet worden of dit kwalijk is of niet. De aanwezigheid van een dagschoot is onder brandomstandigheden een fixatiepunt van de deur. De dagschoot zorgt er samen met de dranger voor dat de deur bij brand in de sponning blijft zitten. Zij zorgen ervoor dat het opschuimende materiaal dat rondom een deur is aangebracht (op de foto achter een kantlat, dus niet zichtbaar) op de juiste plek opschuimt tussen de kopse zijde van deur en kozijn. Door het ontbreken van de dagschoot is niet meer gegarandeerd dat de deur in de sponning blijft zitten. Als compensatiemaatregel zal een zwaardere dranger moeten worden gekozen.

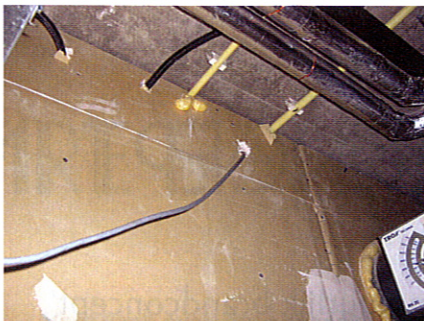
Voorbeeld 7. Fout! Slordige uitvoering van een 30 minuten brandwerende lichte MS-wand.

In de uitvoering van lichte wanden gaat het op diverse fronten mis. Dit is te wijten aan de onwetendheid van de uitvoerende partij. De productinformatie wordt onvoldoende geraadpleegd. Waar gaat het mis?

- Beplating moet worden geschroefd met een h.o.h.-afstand van circa 250 mm.
- Naden tussen de beplating moeten worden afgesmeerd (jointfiller).
- Aansluitnaad tussen de beplating en de wand/vloer moet worden afgesmeerd (jointfiller). Vaak is de naad niet afgedicht of afgedicht met PUR; dit is niet correct.
- Bij wandcontactdozen of leidingdoorvoeringen moeten extra maatregelen worden getroffen.
