Condensatieprobleem bij zwembad

Niet dicht dampscherm leidt tot vochtproblemen

Tekst en foto's: Ir. J.H.Th.O. Kettlitz, Kettlitz Gevel- en Dakadvies B.V. (Onderdeel van de Nieman Groep), Rijswijk

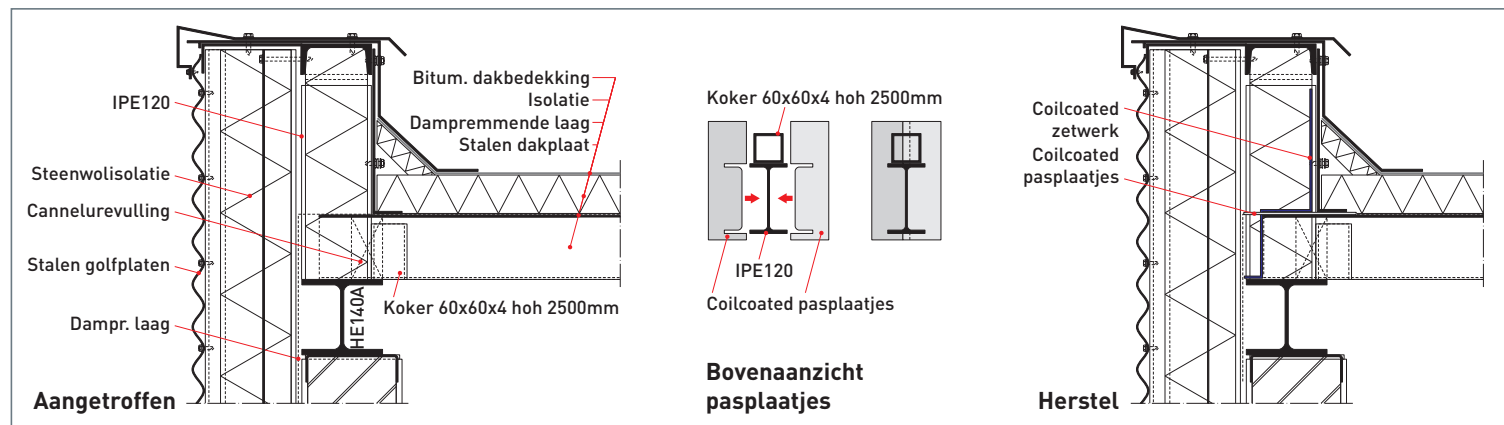
1. Aansluiting tussen het dak boven de kantine en het dak boven het zwembad.
2. Dezelfde aansluiting na demontage van enkele gevelplaten en dakkappen.
3. Het oppervlak van de steenwolplaten is vochtig.
4. Aan de onderzijde van de dakkapondersteuning hangen druppels.
5. Slechte onderlinge hechting tussen de dampremmende lagen van dak en gevel.
6. De IPE-profielen steken dwars door de dampremmende laag heen. De gaten zijn niet dichtgemaakt.
7. De aansluiting op het IPE-profiel is afgedicht met polyesterhars.

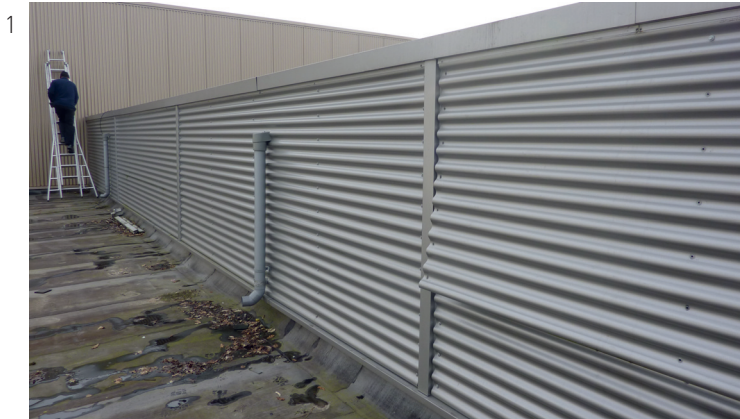
hogere dak boven het zwembad zelf worden een aantal gevelplaten en dakkappen gedemonteerd. Aan de onderkant van de kappen en de onderliggende constructie hangen druppels, evenals aan de achterzijde van de gevelplaten. Ook het oppervlak van de isolatieplaten in de spouw is vochtig. Tot slot is de warmte van binnen duidelijk voelbaar en stijgen er ook chloordampen op uit de aansluiting.

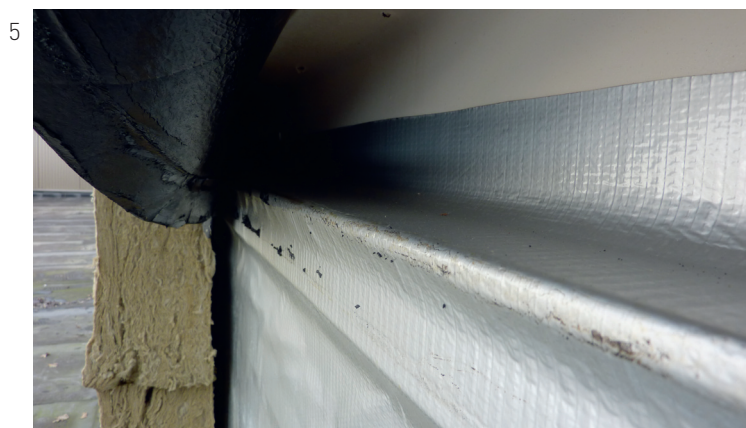
Verwijdering van de isolatie maakt de eerste oorzaak van de problemen gelijk duidelijk. De dampremmende laag in het dak bestaat uit bitumen en die in de gevel uit kunststof. Men heeft getracht deze onderling te verkleven, maar dit is niet volledig gelukt of de hechting heeft na verloop van tijd losgelaten.

gelost door beide over hun volledige lengte aan elkaar te verkleven. Dit is relatief eenvoudig uitvoerbaar, hoewel het vrij veel demontage-werk verlangt. Punt is wel dat er een geschikte lijm of afdichtband gevonden moest worden die op beide dampremmende lagen een duurzame hechting oplevert. Gekozen is voor dubbelzijdig klevend band. De tweede weg, via de gaten in de dampremmende laag rondom de IPE-profielen, is lastiger dicht te maken. Hierbij is het voorstel:

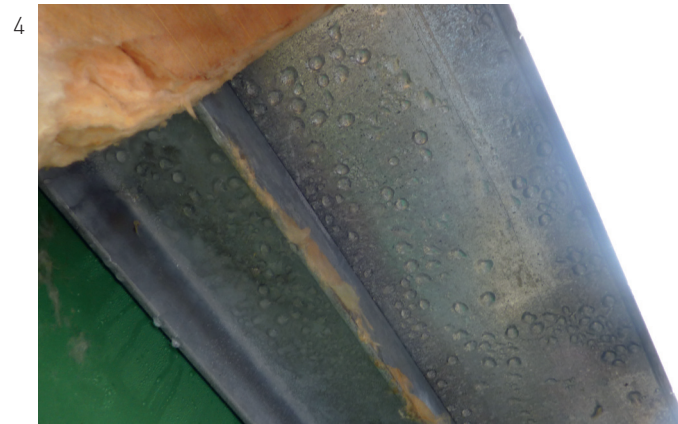
met stalen IPE-profielen bevestigd op een stalen randligger. Deze profielen steken noodzakelijkerwijs door de dampremmende laag. De hiervoor gemaakte gaten zijn niet meer afgedicht, wat gezien de vorm van IPE-profielen ook nauwelijks te doen is. De openingen in de dampremmende laag zijn extra groot, omdat aan deze profielen nog kokers zijn gelast voor tijdelijke dakrandbeveiliging tijdens de uitvoeringsfase. Via de openingen tussen de twee dampremmende lagen en ter plekke van de IPE-profielen stroomt warme, vochtige zwembadlucht in de gevelconstructie. Vervolgens maakt deze lucht contact met koude oppervlakken, zoals de onderzijde van de dakkappen en achterzijde van de sinusbeplating. Hierdoor wordt deze lucht ter plaatse sterk afgekoeld en condenseert. Bij de vrije gevels loopt dit condensvocht grotendeels via de gevelspouw naar buiten, maar vooral bij de aansluiting tussen kantine en zwembad druppelt ook een deel naar binnen.
