Structurele lekkages bij sedumdak

Onverwachte belastingafdracht leidt tot geperforeerde dakbedekking

Bij een schoolgebouw in Amsterdam lekt de gootzone al vanaf de oplevering. Iedere ochtend wordt het sedumdak besproeid, waarna de lekkages enkele uren aanhouden. De dakbedekking is al meerdere malen gerepareerd, maar de lekkage blijft.

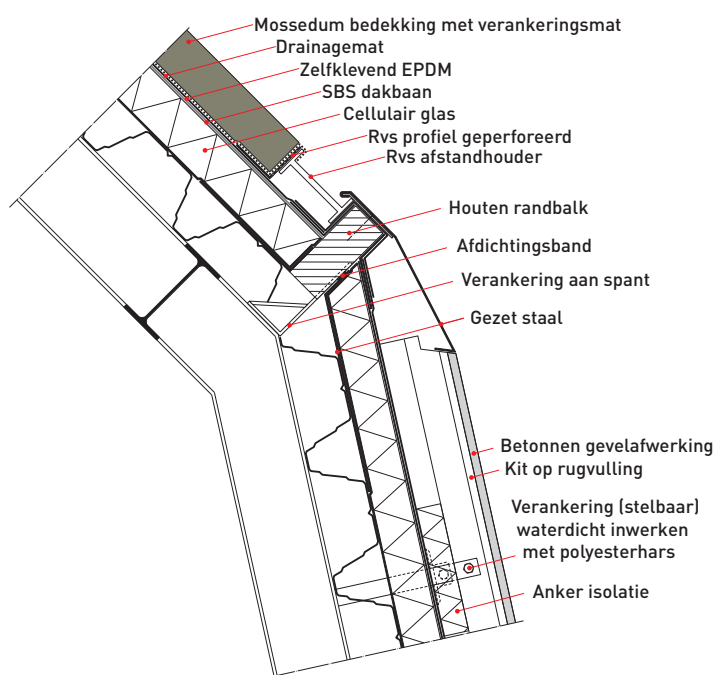
1:20

Constructieopbouw

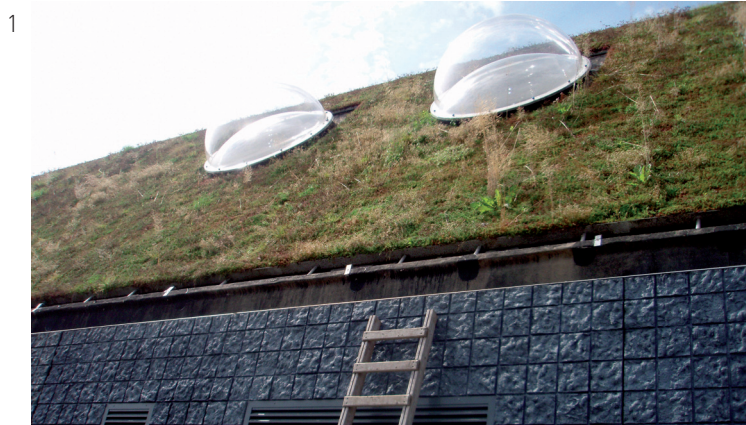
1. Aanzicht van het hellende dakvlak.
2. Goot met door 'pootjes' ondersteund, geperforeerd hoekprofiel.
3. Aan de zijde van het geperforeerde profiel drukt het voetje in het EPDM.
4. De pootjes worden in het EPDM gedrukt.
5. Lekkagesporen ter plekke van de gootzone.

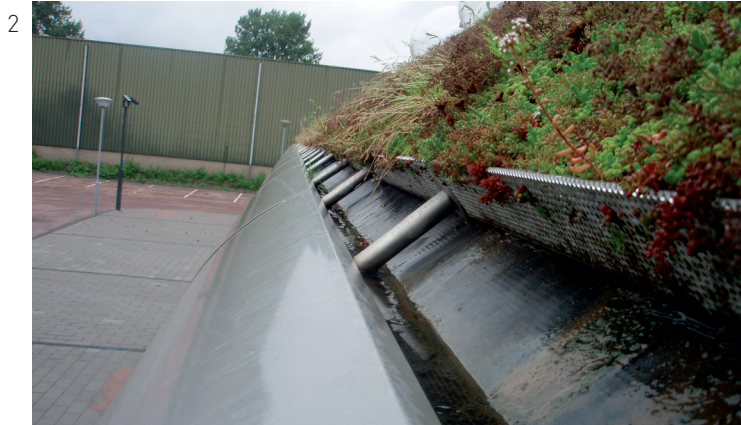
Omdat de dakbedekking volledig is verkleefd op de isolatie en deze ook weer volledig is verkleefd op de ondergrond, moet de oorzaak van de gootlekkages in de goot zelf worden gezocht. Hierbij valt op dat in de goten vrijwel constant water staat. Na het droog- en schoonmaken van de goten is te zien dat de metalen kokertjes met voetjes ('pootjes') sterk in het EPDM drukken, waarmee de gootopstand is bekleed. Het geperforeerde metalen profiel buigt tussen deze steuntjes in beduidende mate door. Blijkbaar worden deze onderdelen zwaar belast.

Het herstel omvatte de volgende werkzaamheden: reparatie van de gootzone en verminderen of opheffen van de ponsbelasting op de dakbedekking in de goot. Er is voor gekozen de belasting via de pootjes op het EPDM in de goot op te heffen, zodat deze konden vervallen door de belasting van het gehele sedumdak op de hellende dakvlakken naar boven te geleiden. Daarmee is dus de in oorsprong beoogde wijze van afdracht van het gewicht van het sedumdak op de hellende dakvlakken alsnog gerealiseerd.

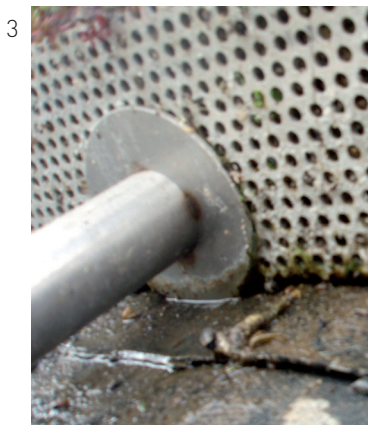
Ook aan de andere zijde t.p.v. het geperforeerde profiel wordt het EPDM ongunstig belast. Hier is het de dunne rand van de voetjes die als het ware in de dakbedekking kan 'snijden'. Ook weer na verwijdering van de pootjes is ter plaatse in het EPDM een diepe afdruk te zien. Op meerdere plaatsen blijkt het EPDM geperforeerd te zijn.

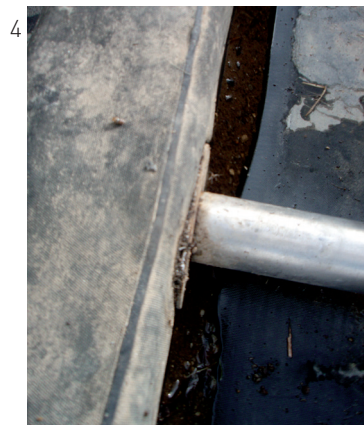
pootjes trekken de meeste belasting naar zich toe, zodat de beoogde constructieve afdracht maar zeer beperkt wordt gerealiseerd. De belasting van het hellende sedumdak met het daarin gebufferde regenwater wordt daarom in de praktijk vrijwel volledig opgenomen door de pootjes. Na het verwijderen van deze pootjes is te zien dat de voetjes hiervan diep in het EPDM zijn gedrukt. Deze oefenen een zeer hoge ponsbelasting uit op deze dakbedekking in de dakgoot. En juist hier staat vrijwel constant water.
