Architectuur versus technische kwaliteit

Bij veel gevelontwerpen wordt een zo strak mogelijk gevelbeeld nagestreefd. Niet zelden worden daarbij beproefde bouwmethoden overboord gezet. Bij onderhavig project leidde dit tot lekkages, schade aan binnenafwerkingen en loszittende kozijnen.

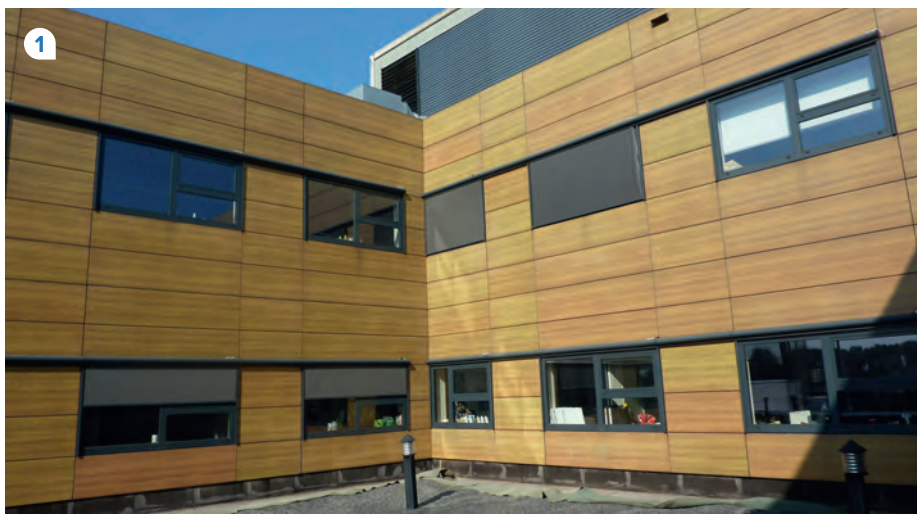
1 // De gevels zijn van binnen naar buiten opgebouwd uit een prefab betonnen binnenblad, glaswolisolatie, een luchtsponw en kunststof HPL-gevelplaten. Deze platen met houtprint aan de buitenzijde zijn vlak, 10 mm dik en blind bevestigd. 2 // De tekening toont de aansluiting van gevel op dak met een kitnaad tussen de gevel- en dakrandafwerking. In werkelijkheid liggen de platen op de dakopstand niet op afschot. De naden tussen de verticale en horizontale platen zijn afgekit. 3 // De aluminium kozijnen zijn bevestigd op houten stelkozijnen. Het hout is zo verrot dat het met een schroevendraaier volledig is weg te krabben. Zelfs tot op het aluminium kozijn. 4 // De kitnaad tussen de gevel- en dakrandafwerking hangt als het ware in de lucht. In verpulverde staat zorgt de naad voor een tweede directe ingang voor regenwater naar de spouw.
