Jan Linssen

Onderzoek en reconstructie van een woningbrand

Ondeugdelijk plafond of niet?

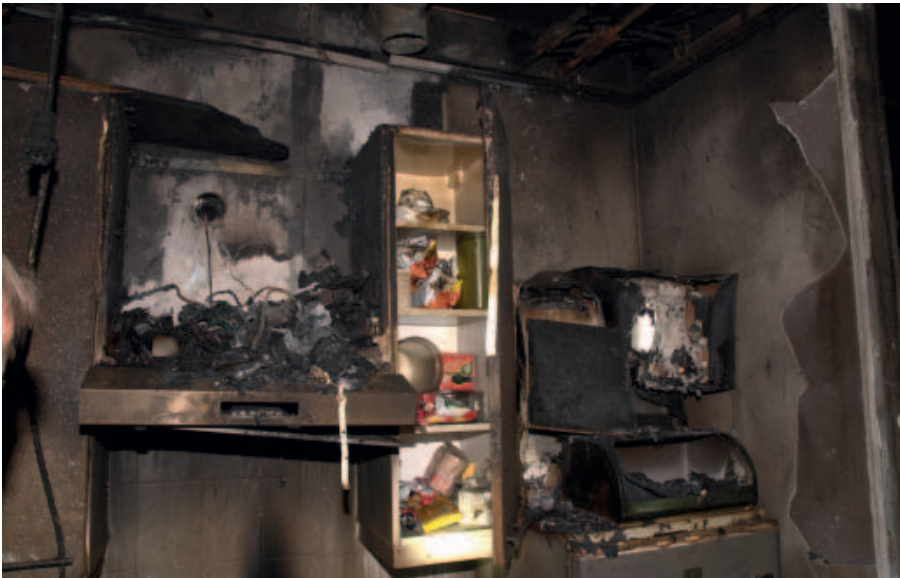
keukenkastje boven de afzuigkap is uitgebrand. In de WTW-unit is een deel van de filter tussen de retourlucht en de afvoer verbrand. Ook de schuimkern in de unit is op die plaats enigszins ingebrand.

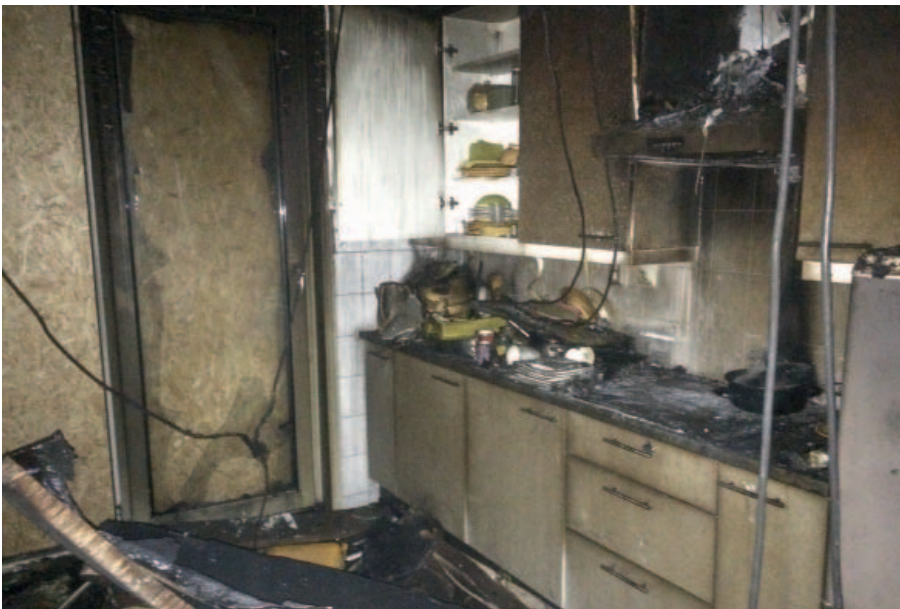
De luchtstromen in de unit zijn echter nog volledig van elkaar gescheiden. De WTW-unit is door spanningsuitval gestopt. Het afvoerkanaal op de tweede verdieping en het bovenste deel daarvan in de schacht op de eerste verdieping is weggebrand en gesmolten. De vervorming van het resterende deel van het kanaal liet zien dat de verbranding van binnenuit moet hebben plaatsgevonden. Vetafzetting, die in de loop der jaren aan de binnenzijde van het kanaal is ontstaan, kan hierbij een rol hebben gespeeld. Op de begane grond is het hele verlaagde plafond naar beneden gekomen. Op de eerste verdieping is dat slechts voor een deel het geval. De plafondplaten op de begane grond zijn deels verbrand.

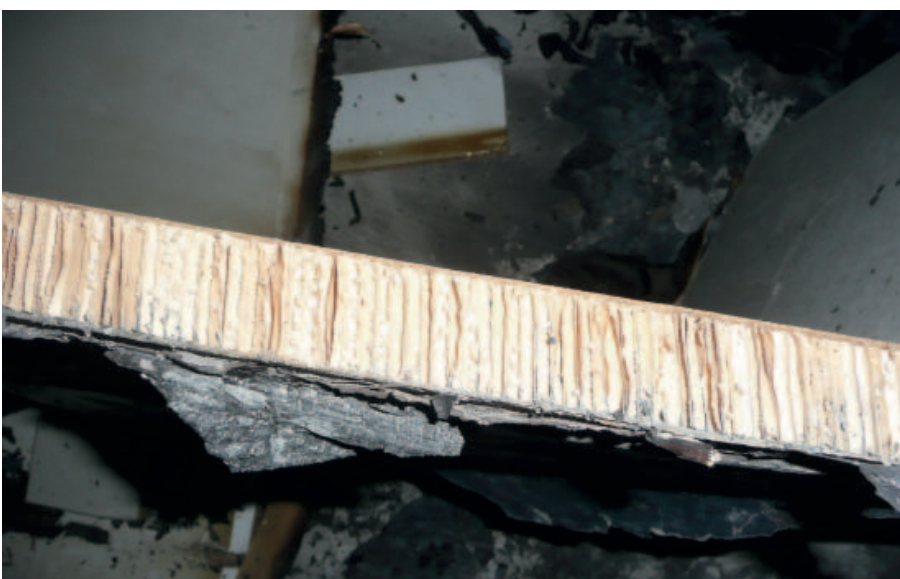
De brand is ontstaan door oververhitting van een pan met olie. Politie en brandweer waren circa vier minuten na de melding ter plaatse. Kort na aankomst van de hulpdiensten heeft er een rookgasexplosie plaatsgevonden op de begane grond en op de eerste verdieping. Hierdoor is vooral op de begane grond een felle woningbrand ontstaan. Aanvankelijk dacht men dat er rookgassen boven de plafonds tot ontbranding waren gekomen waardoor de plafonds naar beneden zijn gekomen. Door het ontbreken van roet of vlamsporen aan de bovenzijde van de plafonds kan dat niet het geval zijn geweest. Omdat het bluswerk direct na de rookgasexplosie startte, was de brand snel onder controle.
