De gevel

Zowel gezicht als huid van het gebouw

ir. O. (Otto) Kettlitz
Directeur Nieman-Kettlitz

NIEMAN-KETTLITZ GEVEL- EN DAKADVIES B.V.

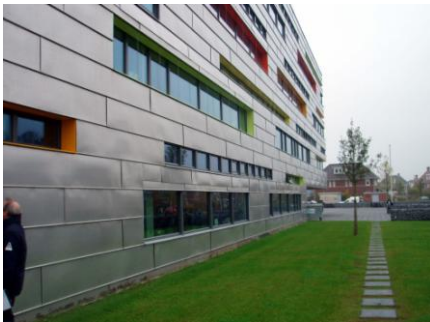
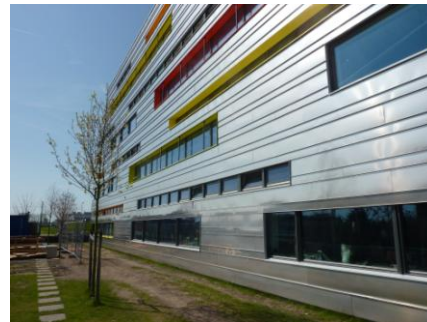
RVS gevelbeplating aan een school in Ypenburg.

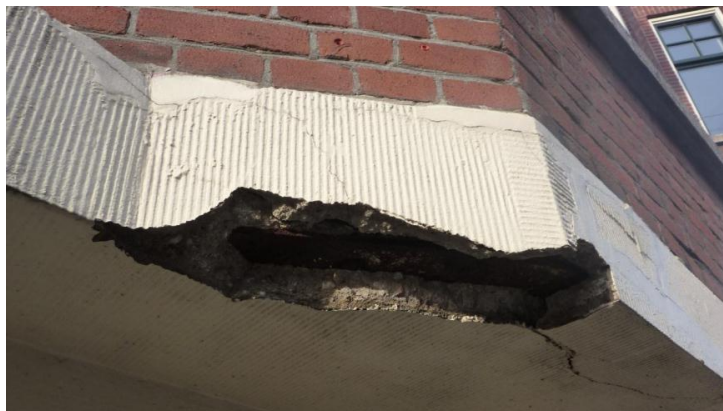
Zware betonschade aan een woning in Rotterdam.

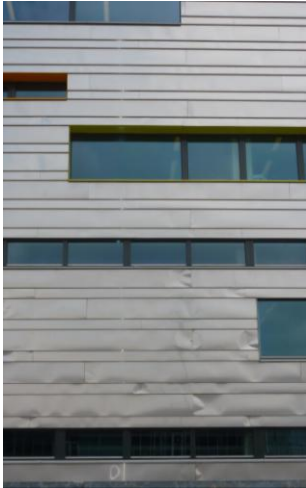
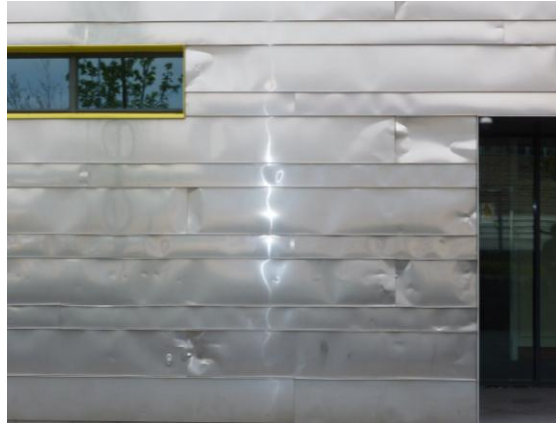
(Cosmetische) schade aan RVS gevelbeplating van een school ter gevolgen van voetbal. Er is bij het ontwerp niet goed nagedacht over de uiteindelijke gebruiker.

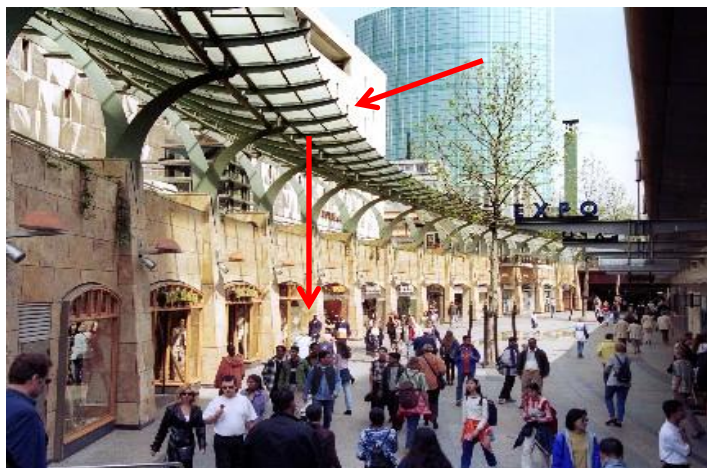
Bevestiging glasplaten overkapping winkelstraat... Risico?

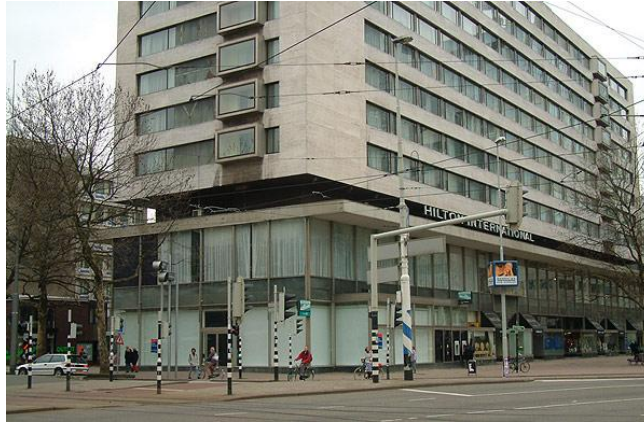
Bevestiging natuursteen gevel binnenstad... Risico?

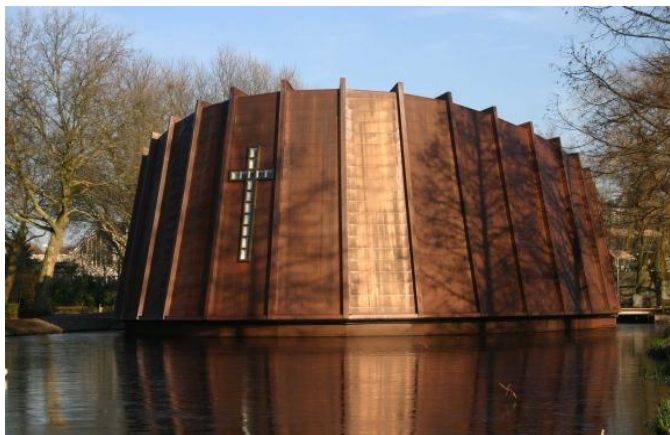
Bevestiging metaalplaten boven sloot... Risico?

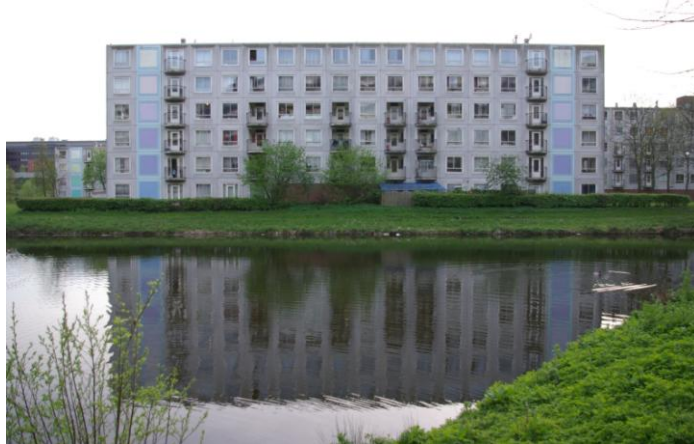
Bevestiging beton gevels langs grasstrook... Risico?

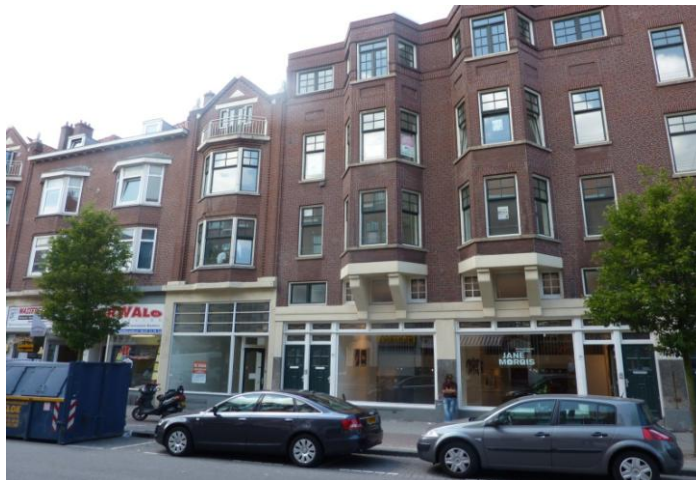
Non-destructief onderzoek, wooncomplex te Rotterdam.

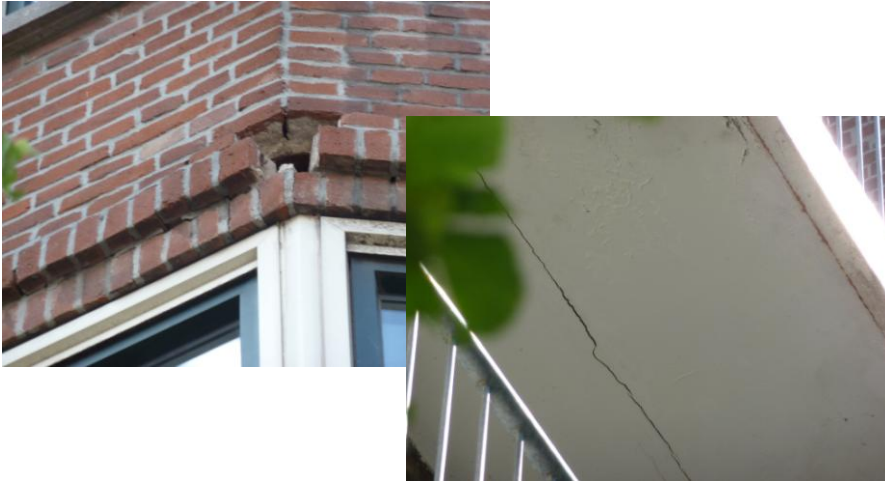
Zichtbare schade aan gevels en betonnen onderdelen, wooncomplex te Rotterdam.

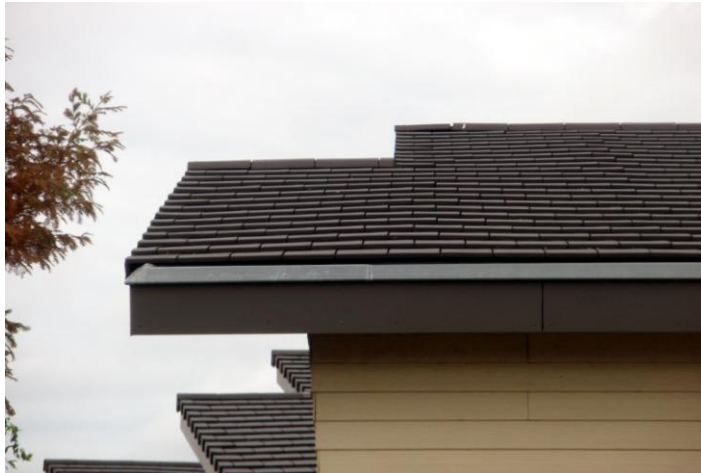
Onderzoek naar doorzakken dakoverstek enkele jaren na oplevering, Leidschenveen.

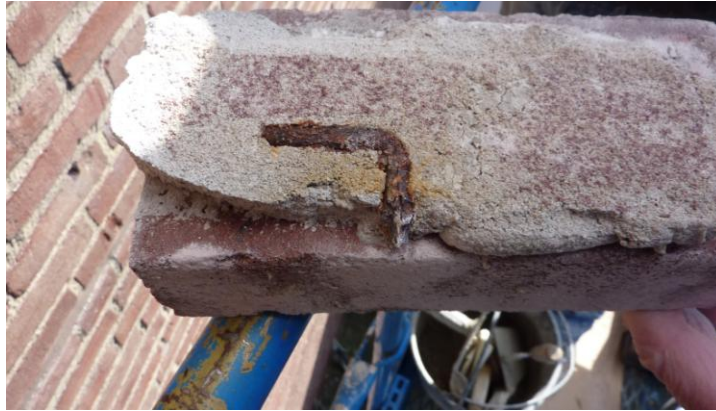
Analyse en destructief onderzoek kopgevels, doorgeroeste spouwankers, Heemstede.

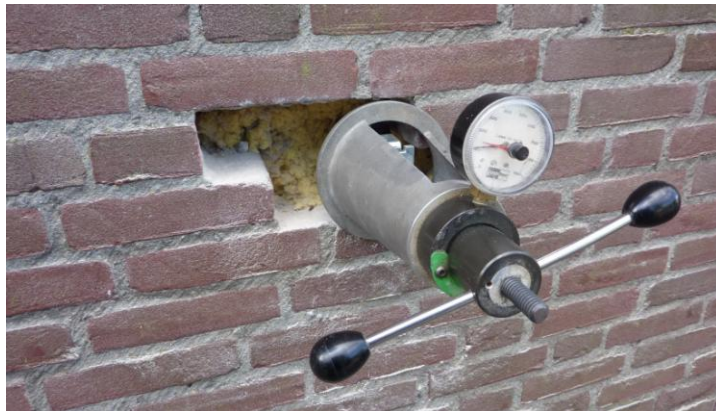
Analyse en destructief onderzoek kopgevels, ankertrekproef, Heemstede.

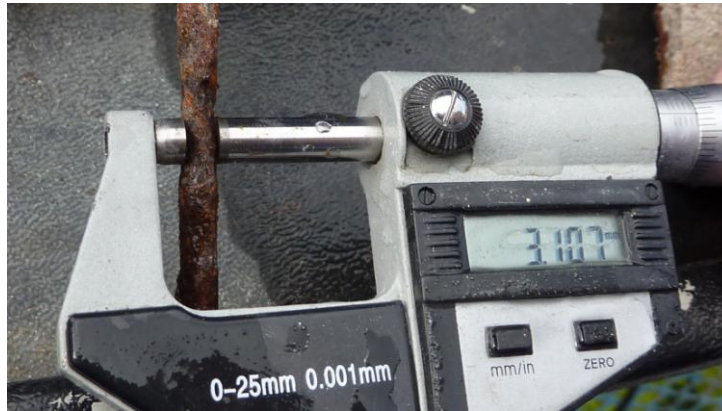
Analyse en destructief onderzoek kopgevels, controleren restdikte ankers, Heemstede.

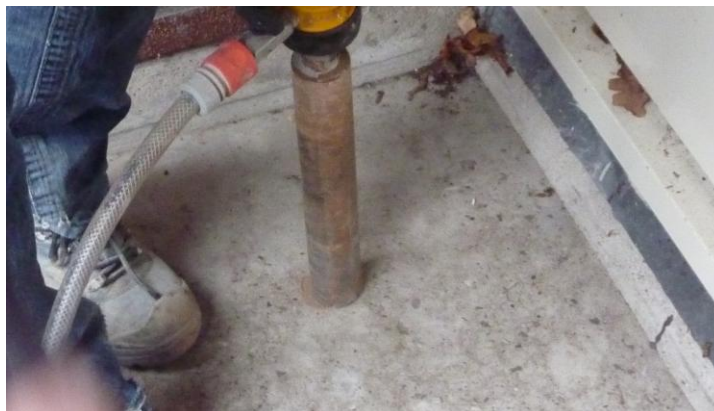
Analyse en destructief onderzoek betonnen balkons, uitboren testkern, Lelystad.

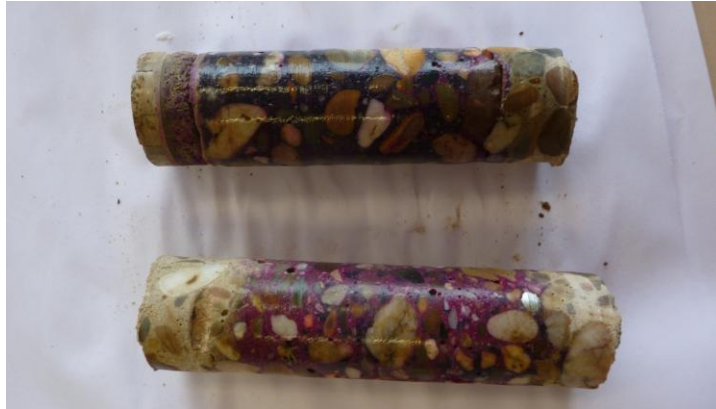
Analyse en destructief onderzoek betonnen balkons, controle betoncarbonatie, Lelystad

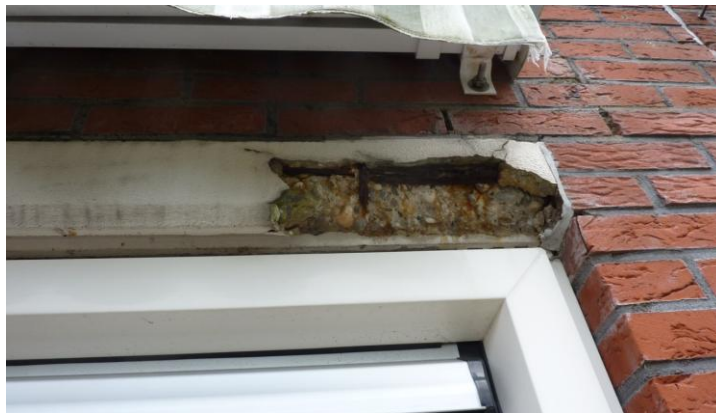
Uitvoerige analyse en onderzoek van lateien, Lelystad.

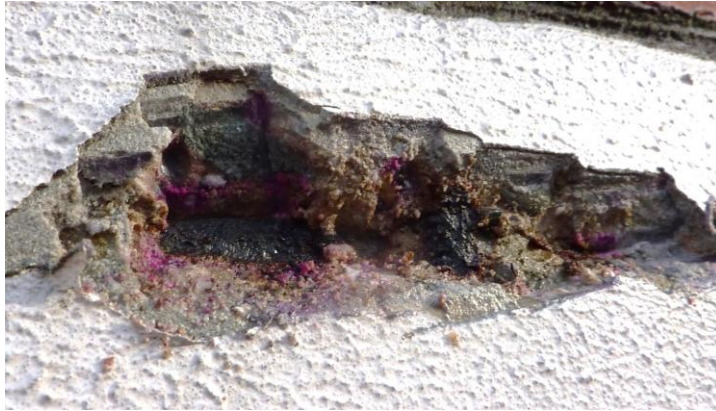
Uitvoerige analyse en onderzoek van lateien, controle betoncarbonatatie/chlorideaantasting, Lelystad.

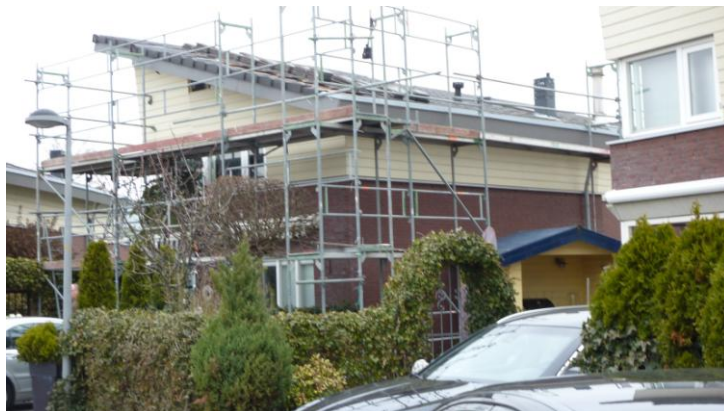
Onderzoek naar doorzakken dakoverstek enkele jaren na oplevering, Leidschenveen.

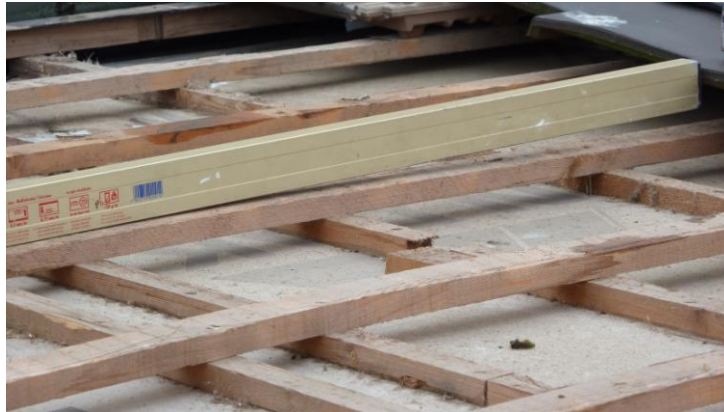
Panlatten functioneren nu onbedoeld als constructief element, Leidschenveen.
