Renovatie-management

Realisatie van het advies!

John Bouwman

Nieman Groep

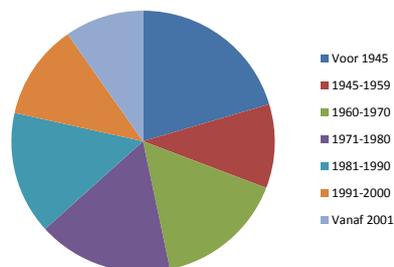
Bouwjaar woningvoorraad NL

- 65% van de woningvoorraad is gebouwd vóór 1980 ofwel 4.500.000 woningen
- Veranderende zorgverlening in bestaande gebouwen
- NL: 20% reductie Energiegebruik in 2020
- EU: Energieneutraal in 2050
- Brandveiligheid complexen van voor 1992 vaak niet conform huidige eisen bestaande bouw.
- Levensloopbestendigheid (0-trede)

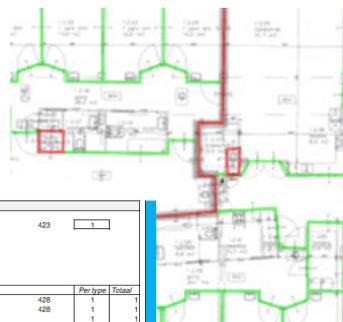
1.6 Deur TH 3 (balkie)				
30 minuten brandwerende deur		423	1	
Constaties Enkele deur 925x2100x10 in houten kozijn met 25 mm aanslag. Vulling deur onbekend Deur is niet voorzien van opschuimend band en/of tochtstrip. Dranger en dagschoot zijn wel aanwezig. 3 scharnieren. Deur is voorzien van 'standaard'.				
Verbetemaatregelen				
54	1.6.1	Vulling deur nagaan. Indien honingraatvulling dan niet akkoord.	428	1
53	1.6.2	Deur vervangen door 30 minuten brandwerende deur. Glasoppervlak als bestaand.	428	1
108	1.6.3	'Nieuwste' versies van deur.	425	1
4	1.6.4	Rondom deur(en) bij verhting opschuimend band voorzien.	425	1

1.7 Deur TH 3 (begane grond)				
30 minuten brandwerende deur		409	1	
Constaties Enkele deur 925x2110x10mm in stalen kozijn met 15 mm aanslag. Randhout deur 30 mm. Vulling onbekend Deur is voorzien van 4 scharnieren, dranger en dagschoot. Er is geen band voorzien, maar wel een tochtstrip (niet onbrandbaar)				
Verbetemaatregelen				
54	1.7.1	Vulling deur nagaan. Indien honingraatvulling dan niet akkoord.	410	1
53	1.7.2	Deur vervangen door 30 minuten brandwerende deur. Glasoppervlak als bestaand.	410	1

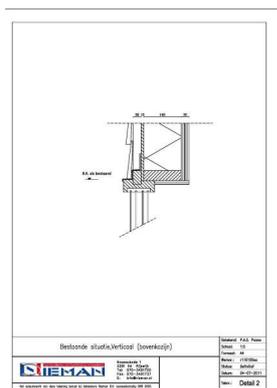
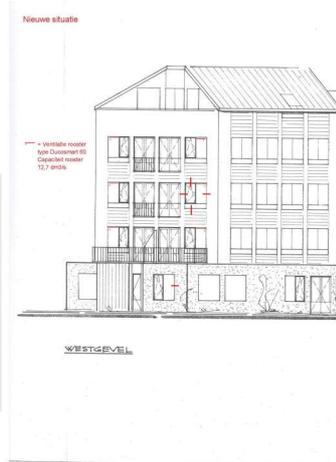
- Inspectie bestaande toestand
- Uitwerken technische oplossing in detail

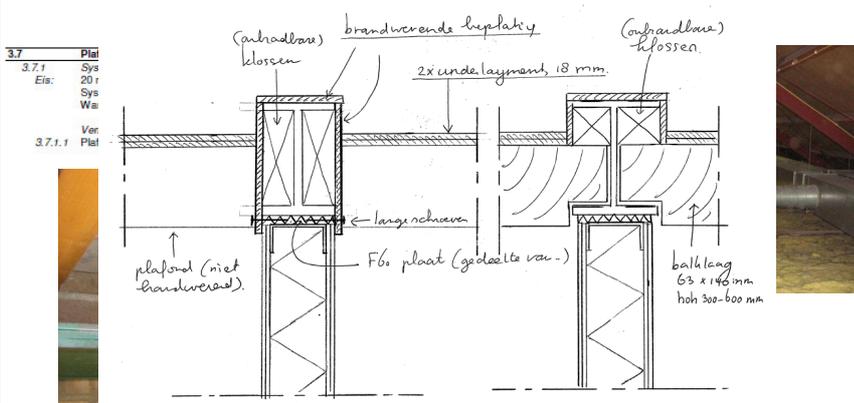
Vanaf bovenzijde stalen liggers bekleed & vloer brandwerend uitgevoerd!

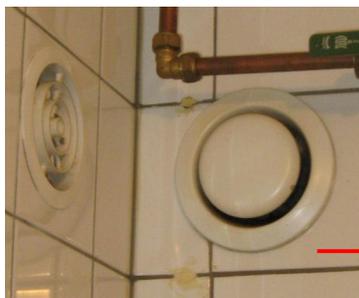
Ventilatieventiel in schachtwand

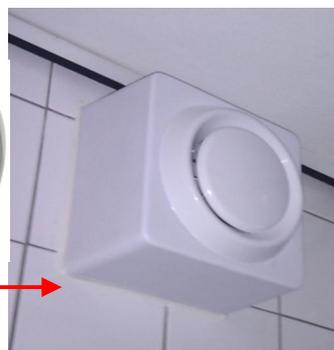
Vlinderklep ter plaatse van brandscheiding = schachtwand
