Is de bestaande gevel, een bouwsteen voor de toekomst?

ir. M. (Maaike) Ebberink
11 oktober 2012

Nieman - Kettlitz Gevel- en Dakadvies

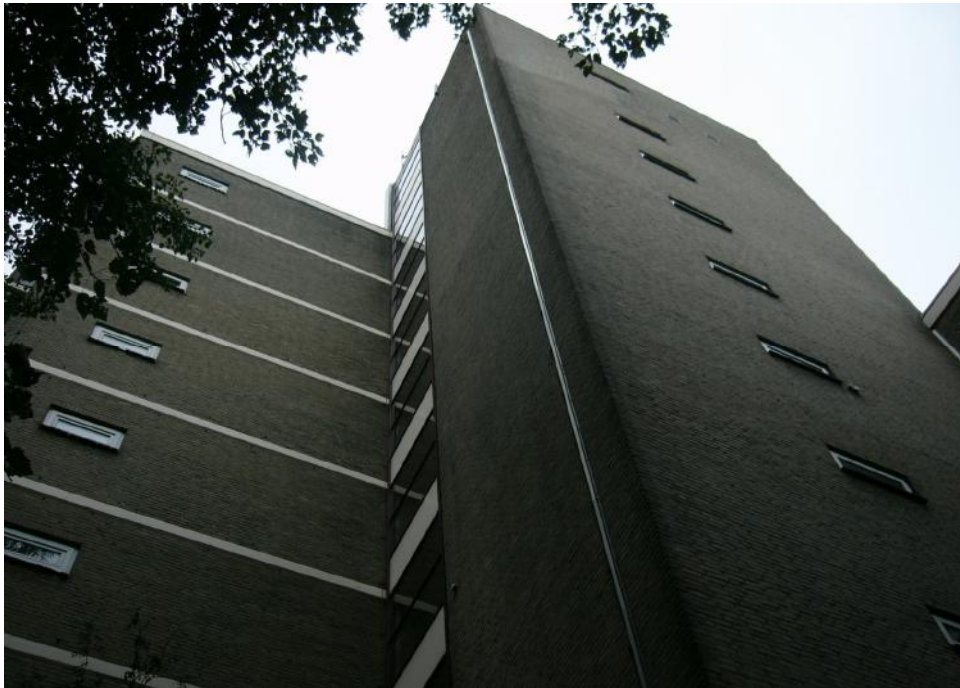
KOPGEVELONDERZOEK

Veel voorkomende oorzaken van schades:

- Onvoldoende (functionerende) spouwankers
- Aangetaste ankers
- Ontbreken dilataties
- Betonrot aan neusconstructies
- Geringe hechtsterkte mortels

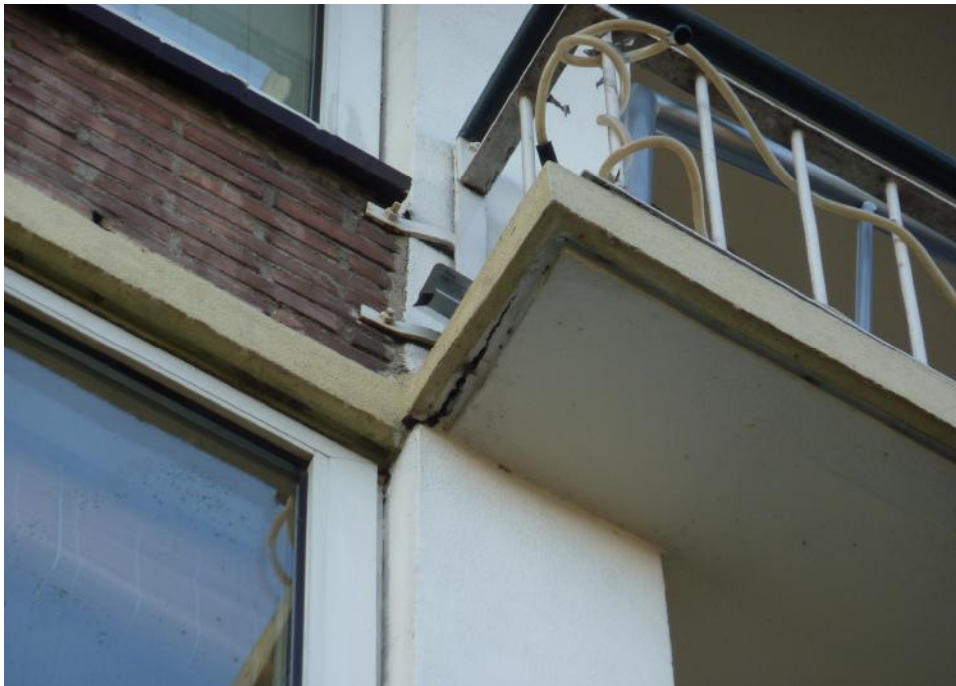
Veel voorkomende schade:

- Scheuren en afgedrukte schollen beton als gevolg van aangetaste wapening.
