Bij realisatie van brandscheidingen:

Top 5 van meest voorkomende bouwfouten

Op papier voldoen de technische uitwerkingen op bouwkundige tekeningen aan de brandveiligheidseisen uit het Bouwbesluit. Maar in de uitvoeringsfase worden de brand- en rookscheidingen vaak niet juist aangebracht. De oorzaak hiervan kan in de ontwerpfase, de voorbereidingsfase of de uitvoeringsfase liggen. In dit artikel beschrijven we een aantal van de meest voorkomende fouten en zoeken de oorzaak op.

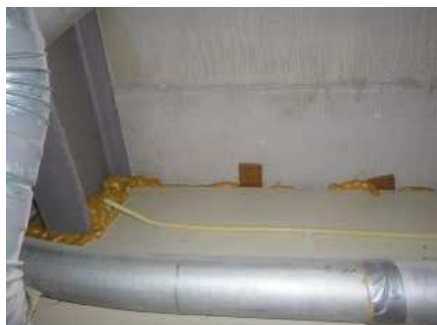
Foto 1: Fout! De naden rondom de lichte wandconstructie, de opening rondom de stalen ligger en de sparing rondom de kabeldoorvoer zijn allemaal afgedicht met brandwerend PUR-schuim.

De toepassing van brandwerend PUR-schuim op foto 1 is verkeerd. Brandwerend PUR-schuim is alleen geschikt om aan te brengen tussen steenachtige wanden en

vloeren. Vaak leest men op de bus PUR-schuim: 'Brandwerend voor naden en voegen' en denkt dat het product goed is. Maar de voorwaarden waaronder het schuim moet worden aangebracht, staan niet op de bus vermeld of de tekst wordt niet volledig gelezen.

Bij doorvoeringen en het afdichten van naden rondom lichte scheidingswanden of naden rondom houtachtige materialen kan geen brandwerend PUR-schuim gebruikt worden.

Bij gebruik van PUR-schuim bij metalen leidingen en ook bij houten producten wordt de temperatuur nabij het PUR-schuim zo

hoog dat het brandwerende PUR-schuim rondom de leiding wegschroeit. Brandwerend PUR is dus niet geschikt voor het brandwerend afdichten van dit soort naden en sparingen.

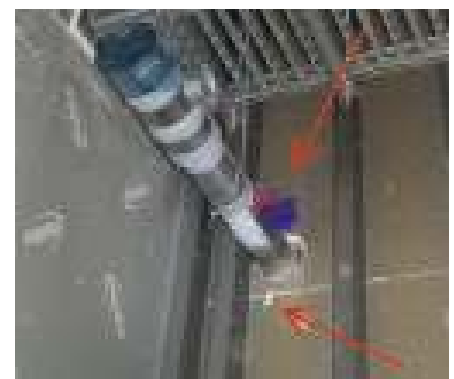
Foto 2: Fout! Onder en boven het luchtkanaal is geen horizontale raveling aanwezig, waardoor de sparing rondom het luchtkanaal lastig brandwerend af te dichten is.

Op foto 2 staat een doorvoer van een luchtkanaal door een metalstudwand waarbij een brandklep op afstand is geplaatst. Bij de metalstudwand is onder en boven

het luchtkanaal geen horizontale raveling aanwezig.

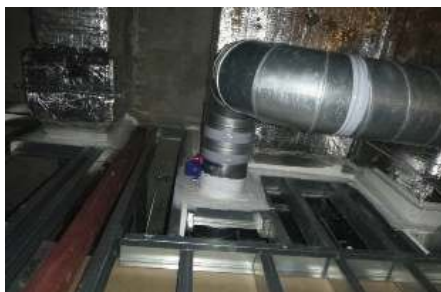
Afbeelding 3: Goed! Rondom de brandklep is een raveling voorzien met dagkantbeplating. De sparring rondom het luchtkanaal is afgedicht met afdichtingsplaten van steenwol voorzien van brandwerende coating. Het luchtkanaal is voorzien van bij verhitting opschuimende coating. In deze situatie ontbreekt alleen nog de ophanging binnen 500 mm van de wand.

2. In de metalstudwand moet rondom de brandklep een raveling (versterking van de inbouwopening) worden aangebracht, in

veel gevallen (bij metalstudwanden van meer dan 100 mm dik) moet de raveling worden voorzien van dagkantbeplating.

In afbeelding 3 is de plaatsing van de brandklep goed uitgevoerd.

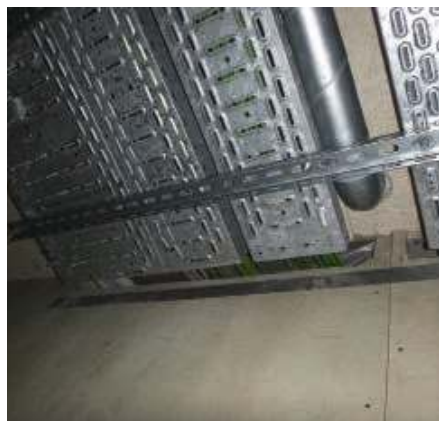
Foto 4. Fout! Aan de zijde van de niet-brandwerende voorzetwand is nauwelijks ruimte tussen de kabels en de wand. De kabeldoorvoeren moeten aan beide zijden van de betonnen wand brandwerend worden afgewerkt OP de betonnen wand. Als de niet-brandwerende voorzetwand strak aansluit tegen de doorvoer kan de brandwerende voorziening niet goed zijn werk doen waardoor branddoorslag kan plaatsvinden.

Op foto 4 voert een kabelgoot door een betonnen wand en door een niet-brandwerende voorzetwand. De niet-brandwerende voorzetwand is geïsoleerd met steenwolisolatie en

brandbare isolatieplaten en aan een zijde voorzien van gipsplaten. Aan de zijde van de niet-brandwerende voorzetwand is nauwelijks ruimte tussen de kabels en de wand.

Op foto 4 is de niet-brandwerende voorzetwand te vroeg aangebracht. Waardoor het lastig is om de kabeldoorvoeren correct ter plaatse op de brandwerende betonnen wand af te dichten. Daarnaast sluit de niet-brandwerende voorzetwand strak aan tegen de doorvoer. Hierdoor kan de brandwerende

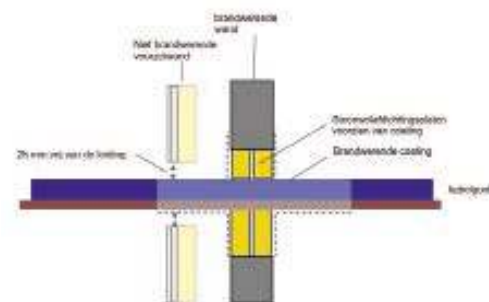
Afbeelding 5: Goed! Een mogelijke oplossing voor het brandwerend uitvoeren van een kabelgoot door een niet-brandwerende voorzetwand.

voorziening niet goed zijn werk doen. Dit is een vaak voorkomende fout in de uitvoering. In afbeelding 5 is de brandwerendheid goed. De sparring op de betonnen wand is afgedicht met steenwolafdichtingsplaten voorzien van coating. De kabelgoot is aan beide zijden van de wand over een afstand van circa 200 tot 300 mm voorzien van brandwerende coating. De niet-brandwerende voorzetwand is op 25 mm gehouden rondom de doorvoering zodat de hitte bij de opschuimende materialen kan komen.

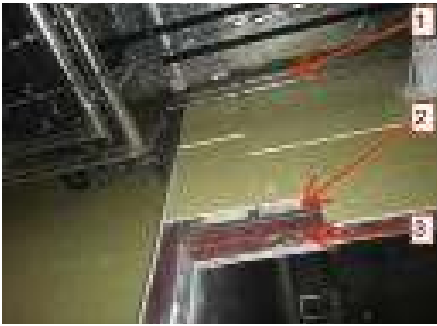
Foto 6. Fout! Een slordige uitvoering van een 60 minuten brandwerende lichte metalstudwand.

Bij de metalstudwand op foto 6 gaan meerdere dingen mis:

- De metalstudwand moet nog worden opgebouwd terwijl het luchtkanaal al is gemonteerd. Hierdoor is het niet meer mogelijk om de beplating aan de bovenzijde correct te bevestigen.
- De metalstudwand is geïsoleerd met glaswolisolatie. Dit heeft geen knelpunt te zijn voor de brandwerendheid van de wand. Maar de meeste doorvoeren die door een lichte wand voeren, zijn getest in een lichte wandconstructie geïsoleerd met steenwolisolatie.
- In de metalstudwand is bouwkundig staal aanwezig. Met standaard gipsplaten wordt dit staal onvoldoende beschermd tegen hoge temperaturen en dit kan leiden tot voortijdig bezwijken van de scheidingswand.

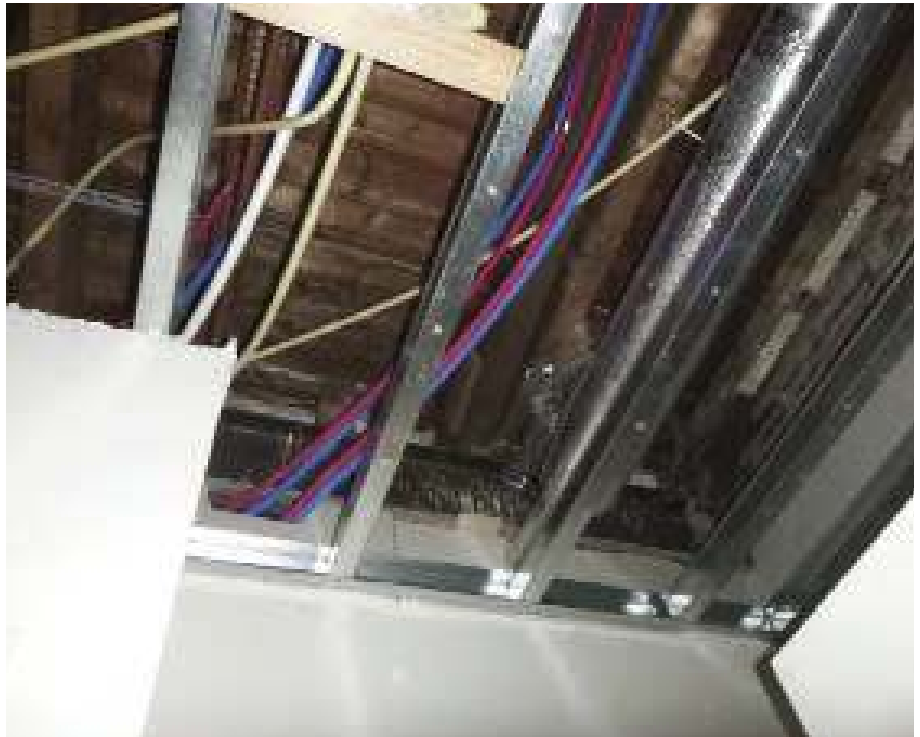
Foto 7. Fout! Er is onvoldoende nagedacht over de realisatie van de brandwerendheid van de leidingen die boven het vaste (gips)plafond door bijvoorbeeld een schachtwand voeren. Ook is er onvoldoende nagedacht over het brandwerend uitvoeren van de stalen draagconstructie die onder de houten vloerconstructie aanwezig is. Bij bezwijken van deze draagconstructie bezwijkt immers ook de bovenliggende houten vloerconstructie.

beeld op de plek van de brandwerende schachtwanden niet voorzien van een brandwerende voorziening. Daarnaast is boven de schachtwand een stalen ligger aanwezig die niet brandwerend is bekleed. Zie foto 7.

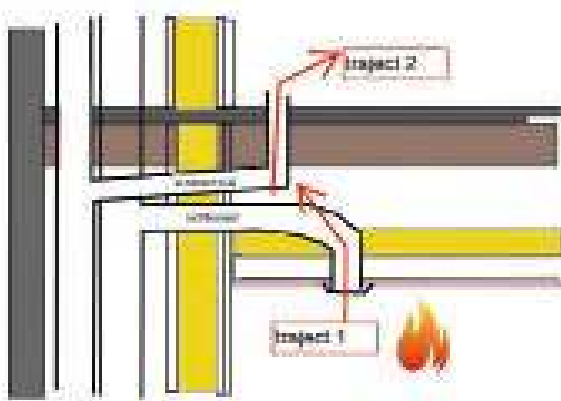
Afbeelding 8.
Branddoorslag.

opbouw op zichzelf wel een brandwerendheid van ten minste 30 of 60 minuten, maar er wordt vervolgens onvoldoende nagedacht over de realisatie van de brandwerendheid van de leidingen die boven dit plafond door de houten vloerdelen en de brandwerende schachtwand voeren. Ook wordt in deze situatie onvoldoende nagedacht over de mogelijkheid van het bezwijken van eventueel aanwezige onbeklede stalen liggers; er wordt immers een brandwerend plafond onder de houten vloerconstructie aangebracht. Onder een bestaande houten vloerconstructie met de volgende opbouw: houten vloerdelen 22 mm, underlayment 19 mm dik, houten balklaag 75 x 175 mm, wordt een plafond voorzien met de volgende opbouw: metalen profielen, 90 mm glaswol, 1x Gyproc RF 12,5 mm beplating. Deze vloeropbouw haalt in zijn geheel een brandwerendheid van ten minste 30 minuten. Boven het vaste plafond loopt een luchtkanaal. Dit luchtkanaal komt vanuit de bouwkundige schacht en wordt ter plaatse van het plenum verslept en is in het vaste plafond voorzien van een afzuigrozet. Door de houten vloerdelen voert tevens de afvoer van een toilet, wastafel of douche. De kunststof buis komt in het plenum onder de houten vloerdelen en wordt boven het vaste plafond verslept naar de bouwkundige schacht. In afbeelding 8 kan na het aanbrengen van het plafond eenvoudig branddoorslag plaatsvinden van de ventilatieopening naar het plenum boven het plafond (traject 1) en vervolgens via de kunststof buizen naar het bovengelegen brandcompartiment (traject 2). Tevens is een branddoorslagtraject aanwezig via het plenum naar de schacht. Zie afbeelding 8.

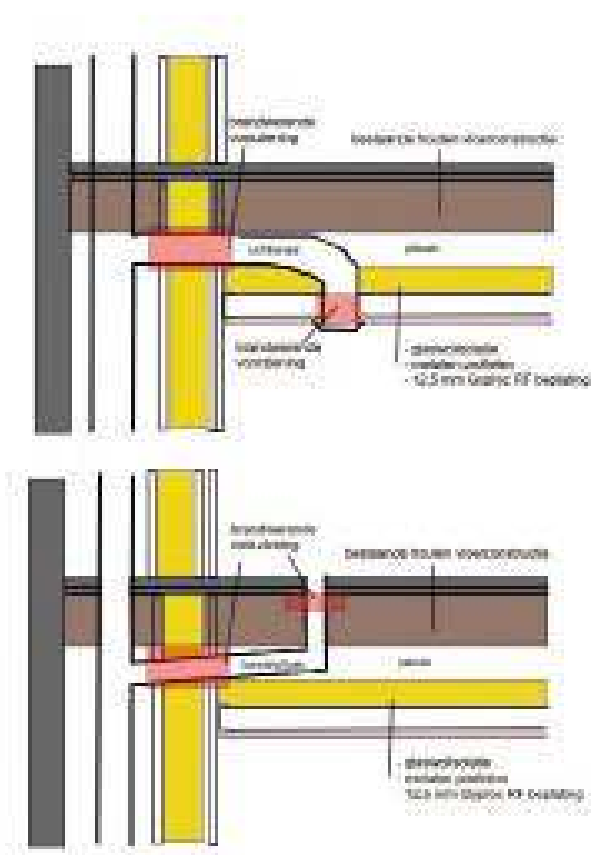
Afbeelding 9. Goed! Hier de juiste positie van de brandwerende voorzieningen.

De oplossing bestaat uit het aanbrengen van een brandmanchet Fobij op de kunststof buis, aan de onderzijde van de houten vloerdelen en de schachtwand, en het aanbrengen van brandwerende voorzieningen (bijvoorbeeld een brandklep of brandwerend ventilatierozet) in het luchtkanaal bij de schachtwand en het brandwerende plafond.

Er dienen dus dubbele brandwerende

voorzieningen te worden aangebracht. Zie afbeelding 9.
