Architectuur versus technische kwaliteit

Bij veel gevelontwerpen wordt een zo strak mogelijk gevelbeeld nagestreefd. Niet zelden worden daarbij beproefde bouwmethoden overboord gezet. Bij onderhavig project leidde dit tot lekkages, schade aan binnenafwerkingen en loszittende kozijnen.

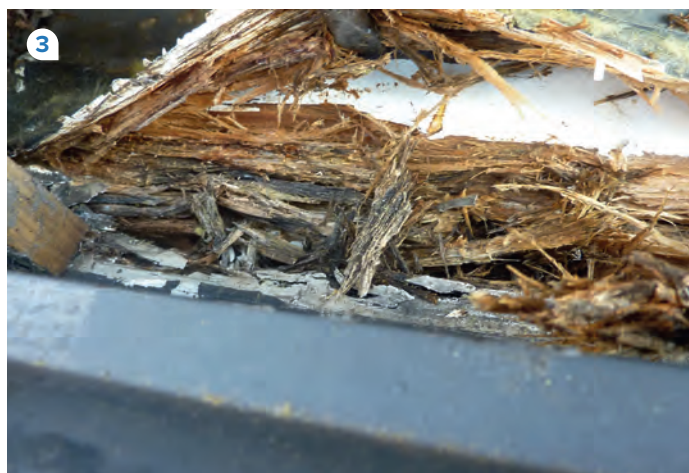
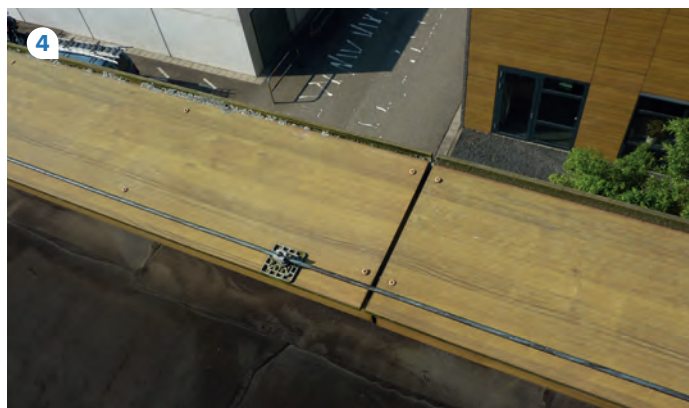
De voortdurende vochtbelasting in de

spouw en op de kozijnen heeft geleid tot een ernstige aantasting van materialen. Maar ook tot lekkages aan de binnenzijde. Dit laatste is natuurlijk onacceptabel en vervelend. Toch schuilt in de aantasting van de materialen in potentie een veel groter risico. En dan in het bijzonder de aantasting van de houten stelkozijnen en van hun verzinkt stalen bevestigingshoeken. Als deze delen namelijk doorrotten c.q. doorroesten, zitten de kozijnen niet langer vast en kunnen ze in principe zo uit de gevel vallen. De verzinkt stalen delen zijn al aangetast door roest, maar bezitten nog wel grotendeels hun sterkte. Sommige houten delen zijn echter nagenoeg geheel doorgerot. Daardoor kunnen ze nauwelijks meer enige belasting opnemen. Een ernstige calamiteit kan het gevolg zijn.
