Kloosterwoningen voor senioren

Van een verwaarloosd klooster een levensloopbestendig wooncomplex maken bleek een veeleisende opgave. Naast restauratie van oude Duitse constructies moest het monument in stijl worden verbouwd voor de nieuwe doelgroep.

Appartementen in voormalig klooster
 // Locatie: Emmerikseweg, 's-Heerenberg
 // Opdrachtgever: Woonzorg Nederland
 // Bouwperiode: jan. 2011 – januari 2013

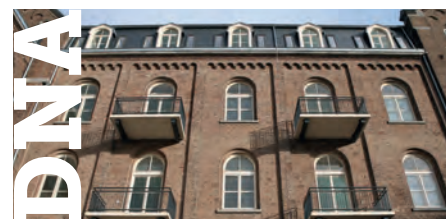
In het ogenschijnlijk zo consistent gebouwde klooster bleken verschillende bouwmethoden te zijn toegepast

De constructies stelden de uitvoerders bovendien regelmatig voor verrassingen. Tijdens de opname bleek dat er veel verschillende bouwmethoden zijn toegepast in het ogenschijnlijk zo consistent gebouwde klooster. Er zijn zowel dragende betonnen als gemetselde draagstructuren. De dragende buitenmuren zijn tot 770 mm dikke spouwmuren, die gevuld zijn met puin en waarin soms ijzerwerk is opgenomen als een soort wapening. De smalle novicenvleugel en bredere patersvleugel hebben verder draagstructuren van metselwerk, terwijl bij de middenvleugel een betonnen skeletstructuur in combinatie met een dragende gemetselde gangwand aanwezig was. Een deel van

de dragende muren staat bovendien niet recht boven elkaar maar verspringt. Ook de spanten staan niet overal recht boven de dragende muren. De dragende betonnen balken zijn gewapend met hoekstalen in de tegenover elkaar liggende hoeken. Projectmanager realisatie van Woonzorg Henk Knoef vermoedt dat hier zelfs sprake is prefab balken.

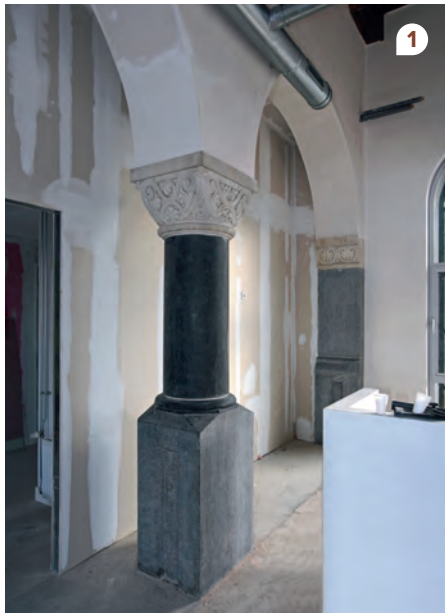
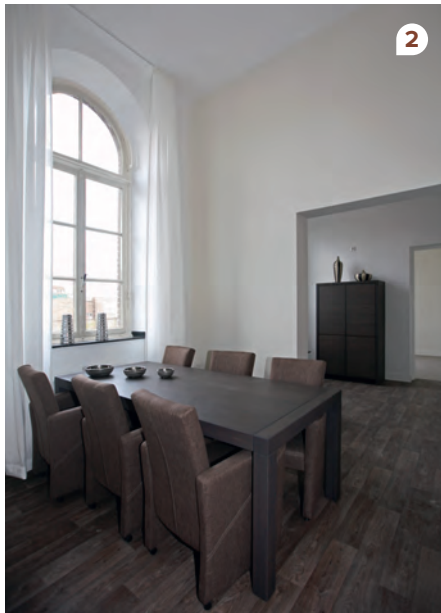
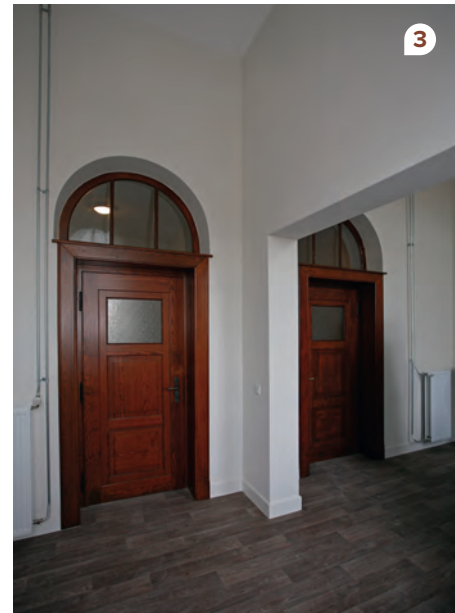
1 // De zwart marmere kolom in een van de woningen in de kleine kapel is een origineel stijlkenmerk. 2 // Woning op de begane grond met de kenmerkende hoge ramen en plafonds. 3 // De oorspronkelijke houten deuren in de bestaande gangwanden zijn zoveel mogelijk gehandhaafd en dragen bij aan de monumentale sfeer. 4-5 // In de kleine kapel van de voormalige novicenvleugel zijn twee loftachtige appartementen gemaakt, waar het glas-in-lood van de middelste ramen is vervangen door een aluminium kozijn met isolatieglas. 6 // Een typisch Duitse raamconstructie met naar binnen draaiende, dubbel uitgevoerde ramen. 7 // De monumentale hoofdtrap is hersteld.

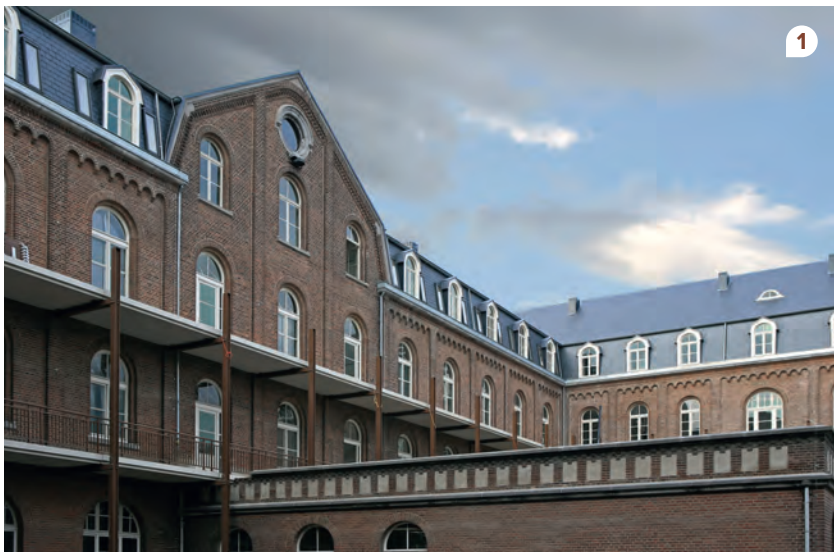
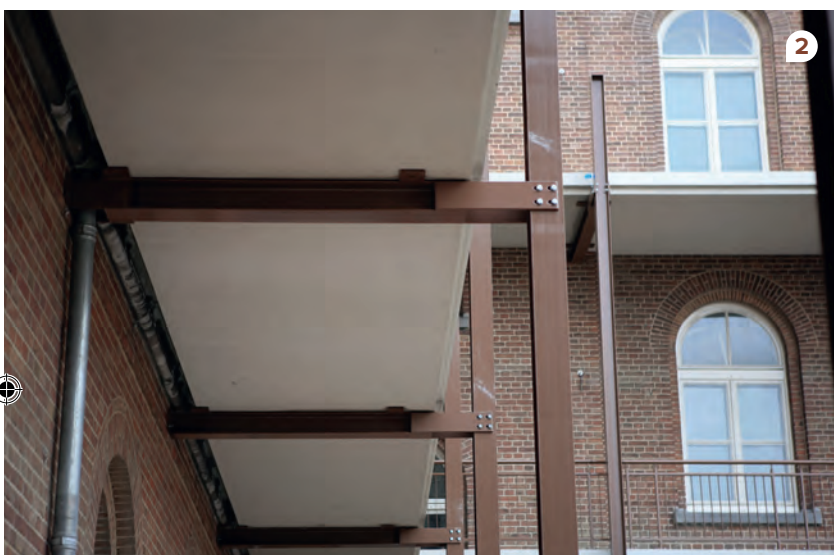
1-2 // De meeste woningen worden ontsloten vanuit galerijen aan de achterzijde van het klooster. 3 // Het nieuwe balkon is geïnspireerd op het model van het bestaande balkon en is op schuin geplaatste stalen consoles bevestigd (zie de detailtekening).

Voor de galerijen aan de achtergevel is een soortgelijk principe toegepast. Hier zijn de deuren vanuit het trappenhuis naar de galerij uitgevoerd als enkele in plaats van stolpdeur vanwege hun functie.

De galerijen zijn op een eenvoudige staalconstructie gelegd. Een probleem dat pas tijdens het stellen van de staalconstructie naar voren kwam, is dat de achtergevel 130 mm naar achteren helt. Dit was tijdens de opname niet ontdekt. De breedte van de galerijplaat moest aangepast worden door de bekisting per woonlaag te versmallen. Dus is men van boven naar onderen gaan werken.

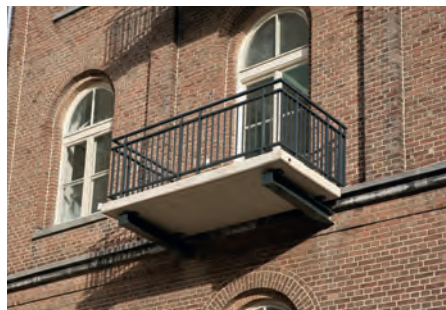
Het nieuwe balkon sluit aan bij de natuurstenen gevelband.

scherm monument geeft dat altijd veel stof tot discussie. Architect Stefanie Weser van Tak architecten zegt hierover: “Het klooster had al drie balkons op de tweede verdieping. Dat gaf een aanknopingspunt om aanvullende balkons te maken op basis van dit model.” De bestaande balkons zijn rijk versierd en van een granito vloerafwerking voorzien. Voor de nieuwe balkons is gekozen voor een constructie van stalen consoles van HE-balken die naar de vloeren zijn doorgekoppeld. Er liggen prefab betonnen balkonplaten op. Het stalen hekwerk is qua maatvoering en indeling geïnspireerd op het oude hekwerk. De deuren naar de balkons zijn geheel in stijl opgelost. Dit is gebeurd door de bestaande natuurstenen dorpels uit de gevels te nemen en ze terug te plaatsen als onderdorpel onder de uitgezaagde borstweringen. De stijlen van de kozijnen zijn verlengd en in plaats van ramen zijn er stolpdeuren geplaatst, met exact dezelfde roedenverdeling. Het metselwerk rondom de sparing is hersteld. Zodoende valt de wijziging nauwelijks op. Slechts twee natuurstenen dorpels zijn bij deze exercitie gebroken en moesten vervangen worden.
