Luchtdicht bouwen

Goossen Te Pas Bouw BV

Praktijkervaring
Luchtdicht bouwen
Goossen Te Pas Bouw BV

Vanuit voorbeeldproject "211 woningen Velde Lindenhof"

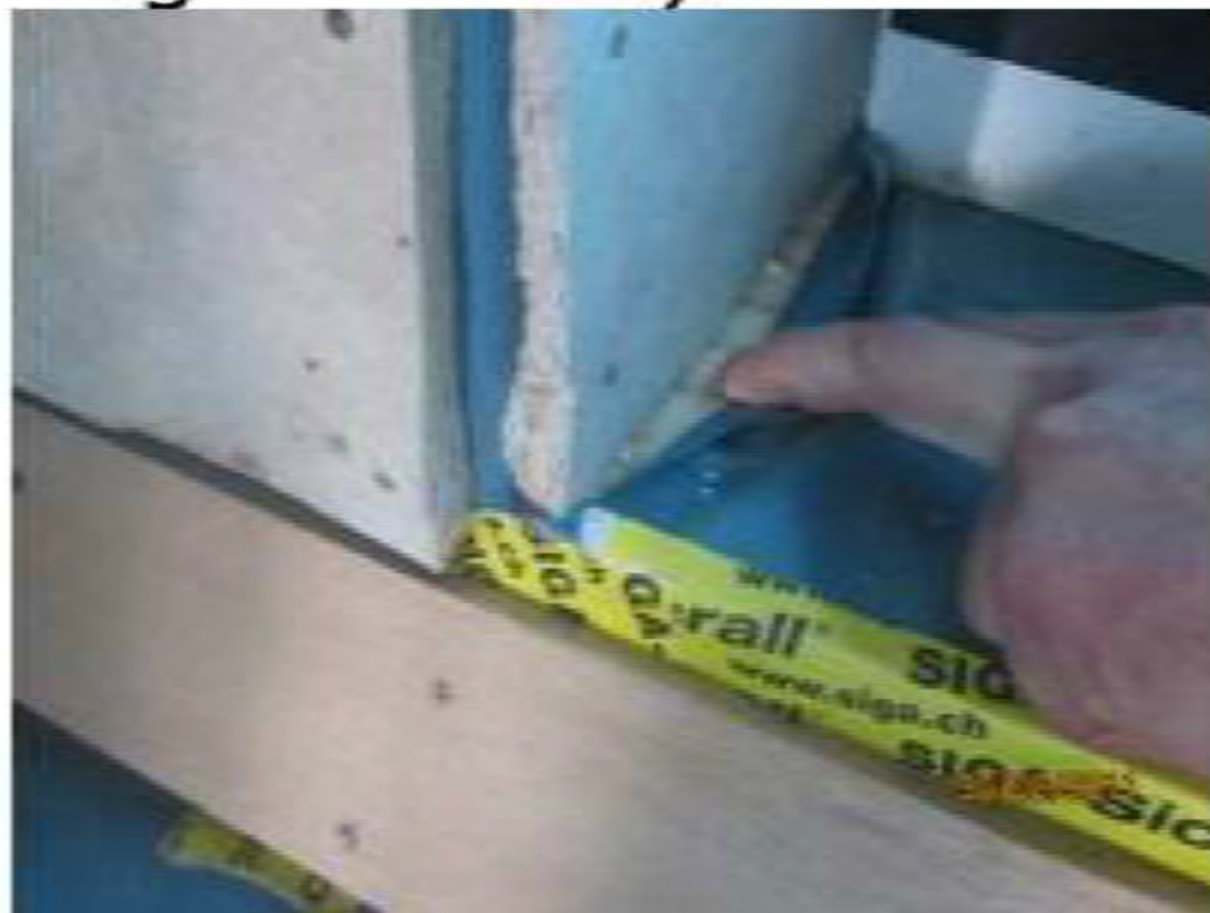
De luchtdichting ter plaatse van de onderdorpel sluit niet meer aan op de luchtdichting ter plaatse van de stijlen (in het werk losgescheurd)

No.	Bewerking	Verbeterpunt	Visualisatie	Afspraak	Actie	Gereed
6.1	Luchtdichting kozijnsparing woning 52	De luchtdichting ter plaatse van de onderdorpel sluit niet meer aan op de luchtdichting ter plaatse van de stijlen (in het werk losgescheurd)  	 	De luchtdichte aansluiting dient te worden hersteld. In oorsprong dienen aangebrachte luchtdichtingen niet te worden beschadigd! t/m 31.10.2011: Niet meer visueel controleerbaar. Terugkoppeling benodigd.	Te Pas Bouw / DGV

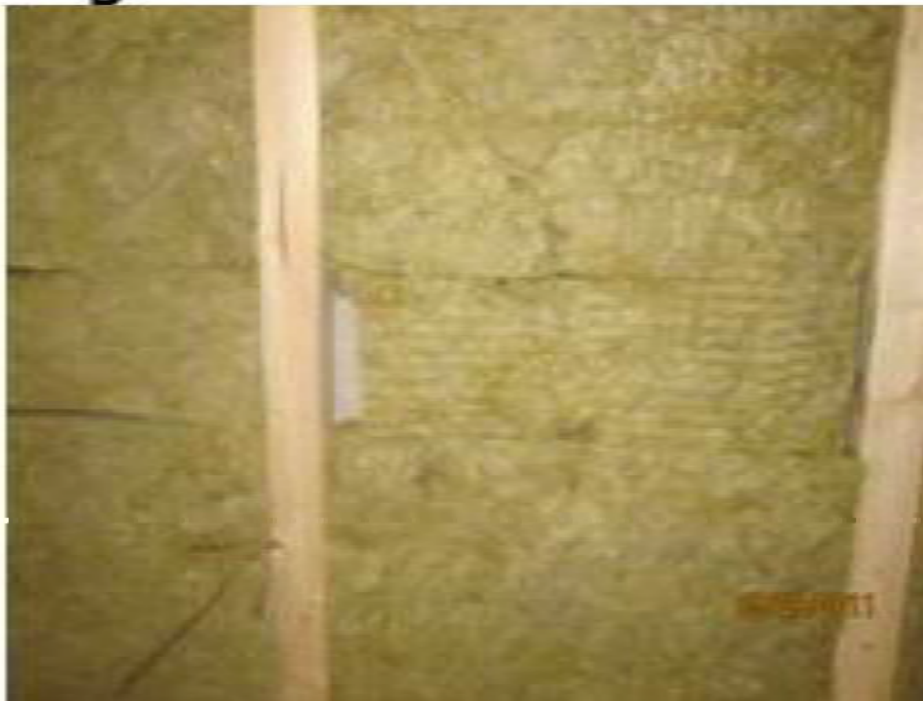
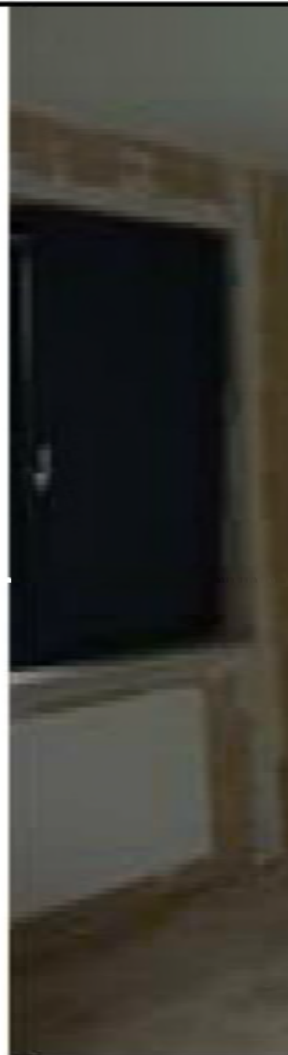
Het isoleren van de leiding wanden wordt uitgevoerd met kleine (afval) stukken. Zowel brandtechnisch als akoestisch gezien dient de isolatie zo te worden aangebracht dat de volledige ruimte tussen de stijlen is gevuld.

6.23	Isoleren leidingwanden, Faradaystraat 33	<p>Het isoleren van de leidingwanden wordt uitgevoerd met kleine (afval) stukken. Zowel brandtechnisch als akoestisch gezien dient de isolatie zo te worden aangebracht dat de volledige ruimte tussen de stijlen is gevuld.</p>  	 	<p>Zie verbeterpunt. t/m 31.10.2011: aanhouden.</p>	Te Pas Bouw / DGV

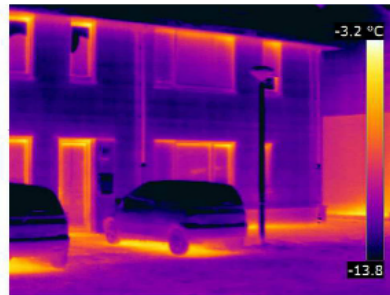
Cameramodel ThernaCAM B400

Emissiegraad 0,95

Gereflecteerde
temperatuur -5,0 °C

Objectafstand 7,0 m

voorgevel nr 159:
- geen afwijkingen
