Gemetselde kopgevels een risico?

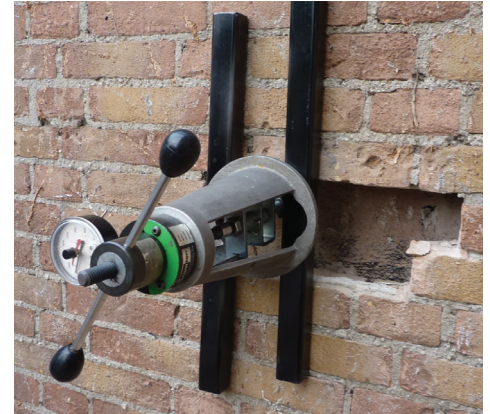
Het meten van de uittrekwaarde van de spouwankers.

de aanwezigheid en positie van spouwankers. Ook de beoordeling van de kwaliteit van deze verankering door bijvoorbeeld trekproeven, is vaak een noodzaak voor een verantwoorde keuze van isolatiemethode. Nieman-Kettlitz Gevel- en Dakadvies (onderdeel van de Nieman Groep) maakt deze risicoprofielen voor gemetselde kopgevels en doet onderzoek naar de kwaliteit van de verankering. Onderzoek dat leidt naar een praktisch advies voor een duurzame oplossing, met een verantwoorde verbinding tussen oud en nieuw.
